# Tilstandsrapport

Enebolig

Sandvegen 91, 2166 OPPAKER

Befaringsdato: 12.08.2024

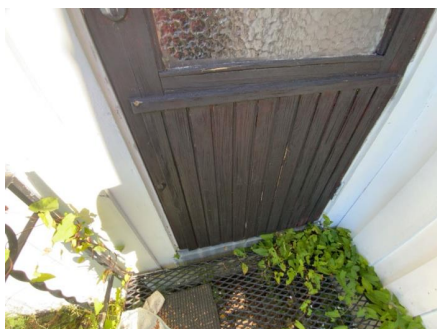
- Det er påvist dør(er) med fukt/råteskader.

- Døren(e) står foran utskiftning.

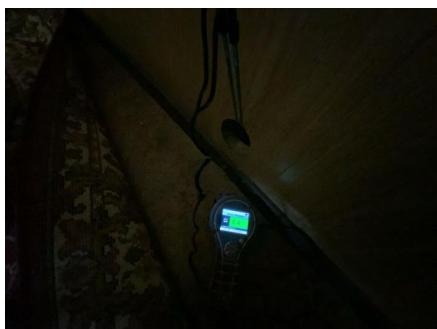
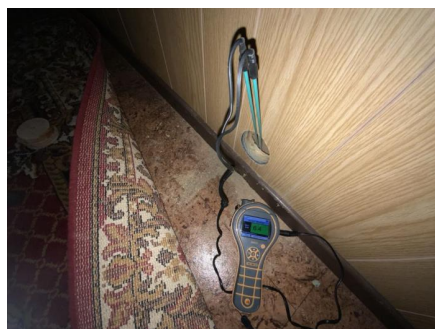
### TG 1 Tilliggende konstruksjoner våtrom

Hulltaking er foretatt uten å påvise unormale forhold. Hulltaking er foretatt ved/i Spisesstue. Fuktkvotemåling (vekt%) i konstruksjonen ble målt til 6.

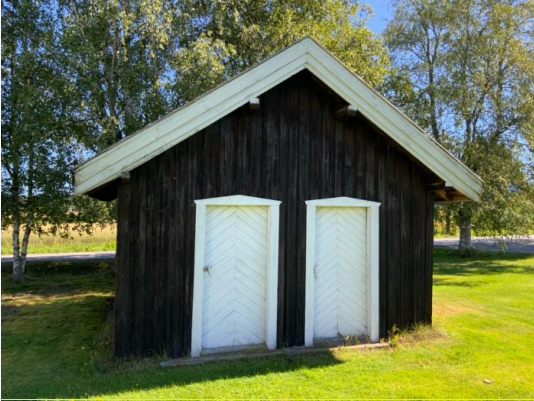
## Uthus

Uisolert uthus i enkelt bindingsverk. Utvendig stående trekledning. Skråtak typen sperrekonstruksjon i tre, tekket med takstein. Plassbygget dører. Konstruksjonen er etablert rett på grunnforhold. Det er synlig skjevhet i bygget og med synlig alder og slitasje. Konstruksjonen anses ikke som tett og derfor anbefales kun enkel lagring. Det anbefales alltid en tilstandsvurdering utover nevnte vurdering. Ytterligere undersøkelser tilføres kjøper.
