Sandvegen 91, 2166 OPPAKER

**Sjarmerende eiendom - enebolig
med oppgraderingsbehov.
Solrik tomt på over 2 mål. Uthus og
dobbelgarasje.**

Befaringsdato: 12.08.2024 Rapportdato: 29.08.2024 Oppdragsnr.: 18925-1575 Referansenummer: AU2203

Autorisert foretak: Nåmo Takst og Rådgivning AS

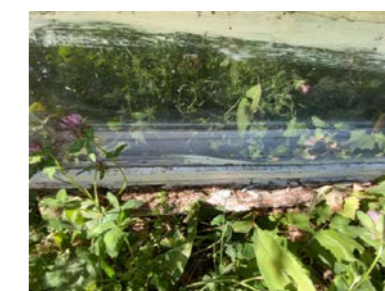
- Det må påregnes noe vedlikehold og at enkelte vinduer må skiftes ut.

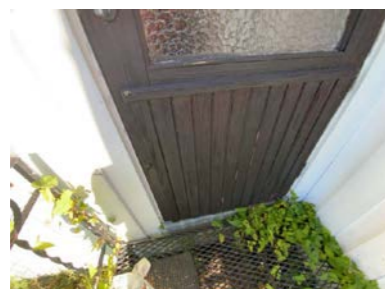
TG 1 Dører

- Det er påvist dør(er) med fukt/råteskader.

- Døren(e) står foran utskiftning.

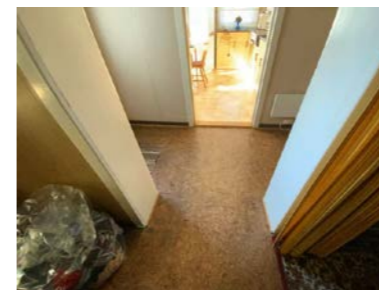
- Målt høydeforskjell på mellom 10 - 20 mm innenfor en lengde på 2 meter. Tilstandsgrad 2 gis med bakgrunn i standardens krav til godkjente måleavvik.
- Målt høydeforskjell på over 15 mm gjennom hele rommet. Tilstandsgrad 2 gis med bakgrunn i standardens krav til godkjente måleavvik.

- For å få tilstandsgrad 0 eller 1 må høydeforskjeller rettes opp. Ytterligere undersøkelser må foretas for å få kartlagt omfanget for utbedring.

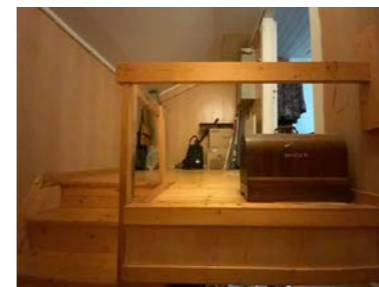
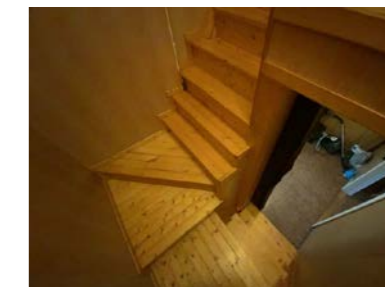
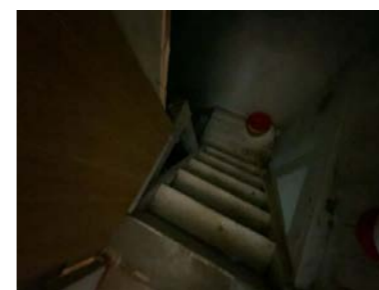
Rekkverkshøyde i 2 etasje er ikke tilfredsstillende og det mangler rekkverk i trapp ned til kjeller. Nedre del av kjellertrapp er råteskadet.

- Rekkverket er såpass lavt at det på grunn av sikkerhetsmessige forhold anbefales økning av høyde.
- Rekkverk må monteres for å lukke avviket.

Råteskadet del må byttes ut med friskt trevirke.

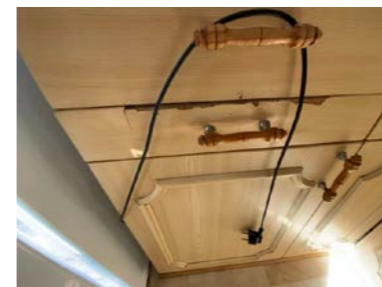
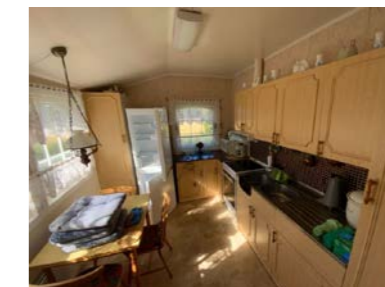
- Det er påvist skader på overflater/kjøkkeninnredning utover normal slitasjegrad.

- Det må påregnes lokal utbedring/utskiftning.

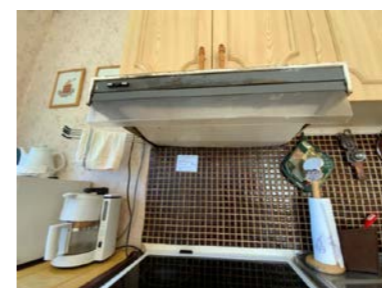
TG 3 Avtrekk

- Det er registrert avvik med avtrekk.

Ventilator bør skiftes.

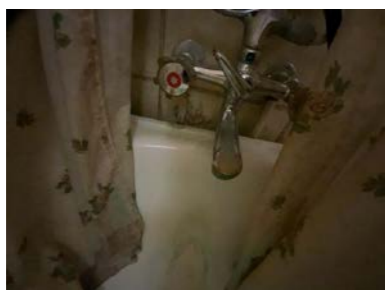
- Mer enn halvparten av forventet brukstid på VVS-installasjoner er oppbrukt.
- Det er avvik:

Armaturen lekker og kan ikke stenges helt.

Skifte armatur.

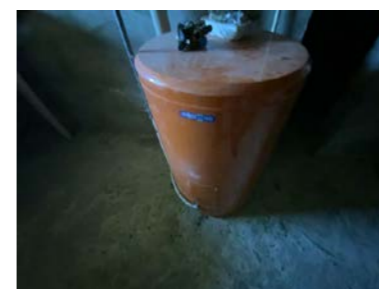
TG 2 Varmtvannstank

- Det er ikke behov for utbedringstiltak siden tanken fungerer i dag, men ut ifra alder kan skader plutselig oppstå på eldre tanker.

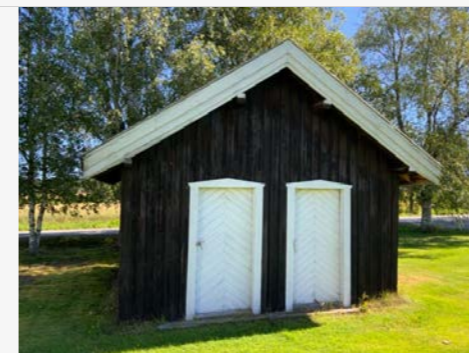
Uthus

Uisolert uthus i enkelt bindingsverk. Utvendig stående trekledning. Skråtak typen sperrekonstruksjon i tre, tekket med takstein. Plassbygget dører. Konstruksjonen er etablert rett på grunnforhold. Det er synlig skjevhet i bygget og med synlig alder og slitasje. Konstruksjonen anses ikke som tett og derfor anbefales kun enkel lagring. Det anbefales alltid en tilstandsvurdering utover nevnte vurdering. Ytterligere undersøkelser tilføres kjøper.
