Fageråsen 228, 2420 TRYSIL

**Innbydende hytte med solrik og usjenert beliggenhet rett ved bakken. Pent oppusset i 2025 med nytt gulv, kjøkken og bad!**

### Samlet vurdering

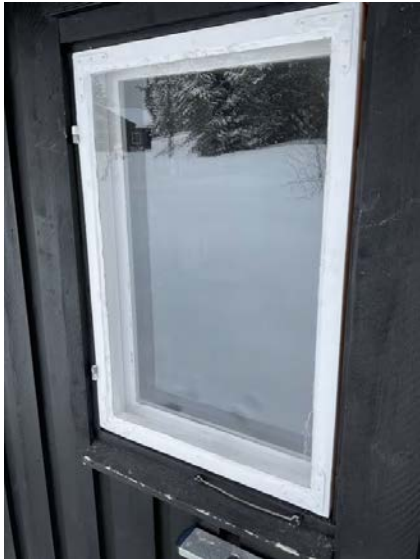
Vindu.

Er det gjennomført arbeider etter opprinnelig byggeår?	Nei
Er det påvist punkterte eller sprukne glass?	Nei
Er det påvist værslitte karmen, fuktskader eller råteskader?	Ja
Er det ved stikkprøver registrert avvik ved åpne/lukkemekanismen?	Ja
Er det påvist avvik ved utvendig tetting som beslag, vannbord, og omramming?	Nei

På grunn av alder står vinduene klare for utskifting

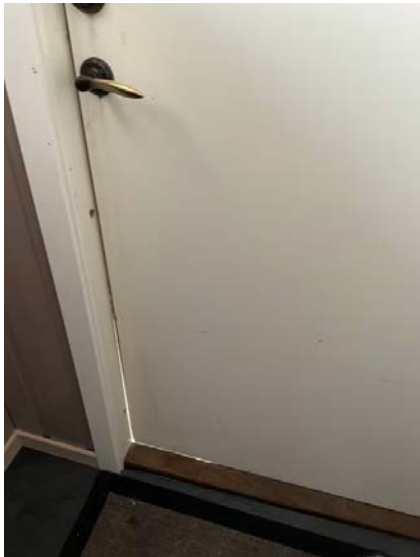
Ytyterdør.

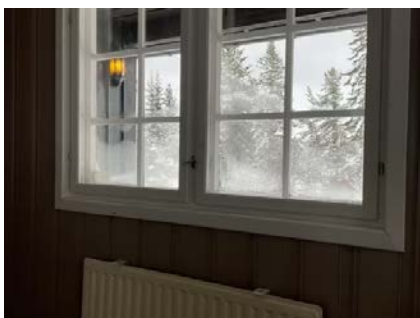
Dugg mellom vinduer.

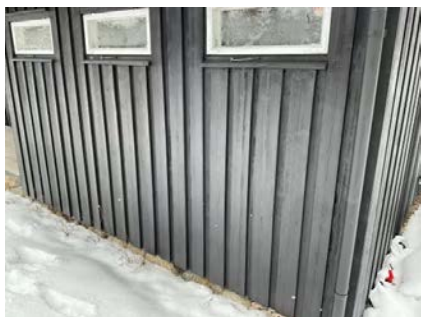
Kledning.

Det registreres sprekker i fasadene

Bordkledningen er avsluttet for nærme bakken med påfølgende fare for nedfukning og skader over tid.

Det registreres stedvis råteskader i trekledning.

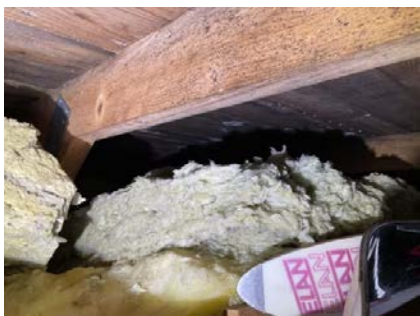
Sverte/muggsopp.

Type loft	Kaldtloft
Kaldtloft med luke over inngangsdør og i gavl.	
Det er ikke gangbart gulv på loftet, inspeksjonen begrenser seg til fra luke.	
Er det tegn til fukt fra lekkasjer eller kondensering på overflater?	Nei
Er det tegn til sopp/råte eller spor etter skadedyr?	Ja
Er det tegn på utilstrekkelig ventilering av konstruksjonen?	Ja
Er det tegn på utilstrekkelig tetting rundt gjennomføringer i konstruksjonen?	Nei
<b>Oppsummering av loft (konstruksjonsoppbygging)</b>	<b>TG-2</b>
Det registreres svertesopp /muggsopp i undertak	
Det ble registrert misfarging i undertak mot raft, noe som er et symptom på utilstrekkelig lufting.	
Gjennomføringer i tak er ikke kontrollert på grunn av adkomst.	
<b>Anbefalte tiltak / ytterligere undersøkelser anbefales</b>	
Lufting/ventilering bør forbedres.

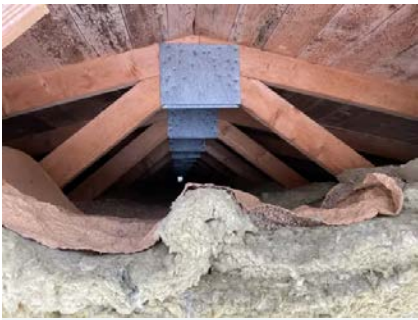
Sverte/muggsopp.

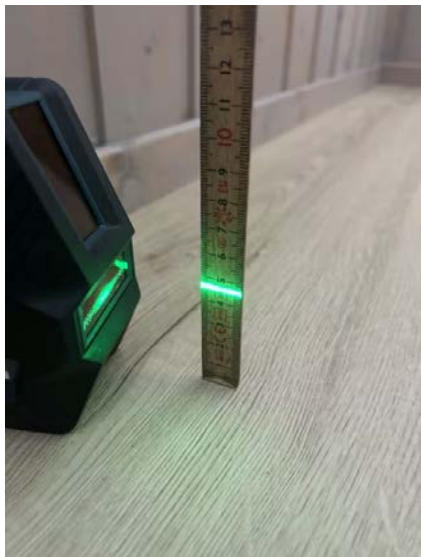
Med bruk av nivelleringslaser ble det registrert lokalt avvik på rommet på 25 mm bod og gang

Med bruk av nivelleringslaser ble det registrert totalt avvik på rommet mellom 15 og 30 mm, i tillegg til lokale skjevheter.

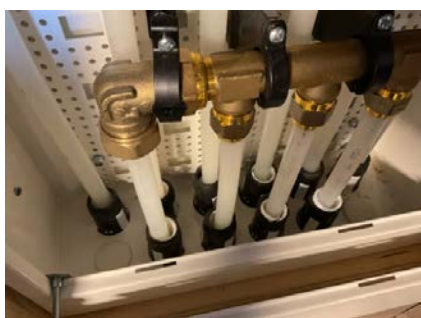
Manglende avrenning fra fordelerskap.

Er det dårlig funksjon på stoppekran?	Nei
<b>Oppsummering av vannledninger</b>	<b>TG-3</b>
Ved prøving av to tappesteder samtidig ble det registrert et betydelig trykkfall.	
Avrenning fra fordelerskapet er ikke påvist.	
<b>Anbefalte tiltak / ytterligere undersøkelser anbefales</b>	
Pga. redusert vanntrykk må røranlegget og vanninntaket til bygningen sjekkes av rørlegger.	
<b>Utbedringskostnader</b>	<b>50 000 - 150 000</b>

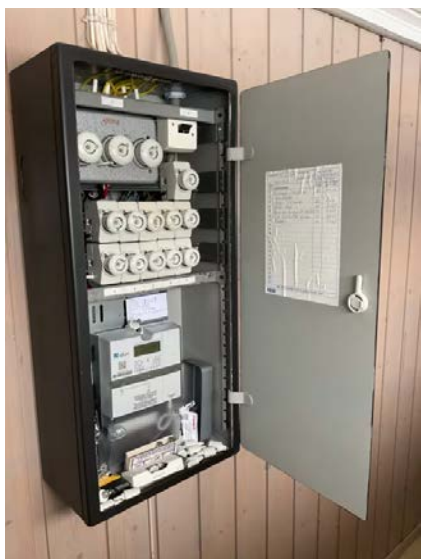
Sikringskap.

Er det foretatt kontroll av det lokale el tilsyn i løpet av de siste 5 år	Nei
Type sikringer	Skrusikringer
Sikringskap plassert i bod	
Er det gjennomført arbeider etter opprinnelig byggeår?	Ja
Det elektrisk anlegget på bad og kjøkken er byttet i forbindelse med oppgradering.	
Er det manglende samsvarserklæring på arbeider utført etter 01.01.1999?	Ja
Er det manglende kursfortegnelse?	Nei
Er det manglende samsvar mellom kursfortegnelse og antall sikringer?	Nei
Er det tegn på varmgang (termiske skader) på kabler, brytere, downlight, stikkontakter, og elektrisk utstyr?	Nei
Er kabler tilstrekkelig festet?	Nei
Er det tegn til at kabelinnføringer og hull i inntak og sikringskap ikke er tette?	Nei
Spørsmål til eier: Løses sikringene ofte ut?	Nei
Spørsmål til eier: Har det vært brann, branntilløp eller varmgang i anlegget?	Nei

Pga manglende/ ikke fremlagt samsvarserklæring eller annen dokumentasjon anbefales det en utvidet el-kontroll av en elektrofaglig person og nødvendige tiltak vurderes deretter.

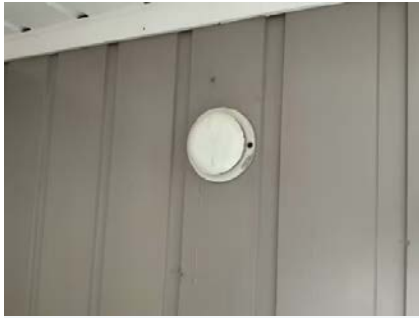
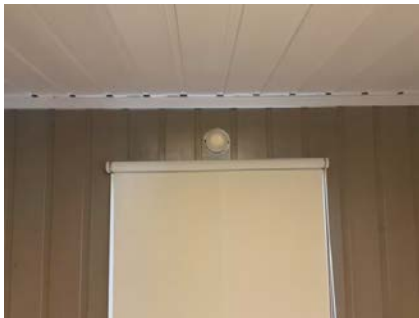
Ventiler i vegg.

Anbefaler å montere mekanisk avtrekk på bad.

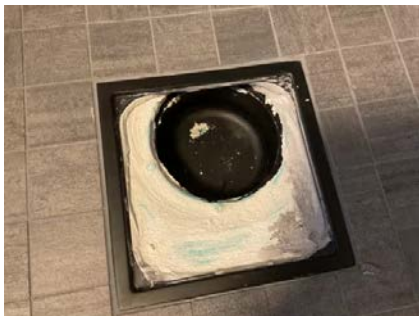
Sluk.

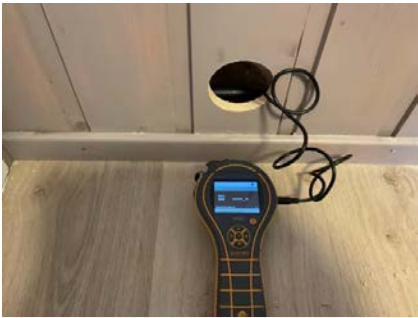
Hulltaking i tilstøtende rom.
