Fetveien 1263, 1903 GAN

**Gansdalen- Sjelden mulighet.
"småbruk" stor fin enebolig,
innholdsrik låve, vognskjul m.m.
Kun 13 min fra Lillestrøm.**

Tilstandsrapport

Befaringsdato: 20.08.2024

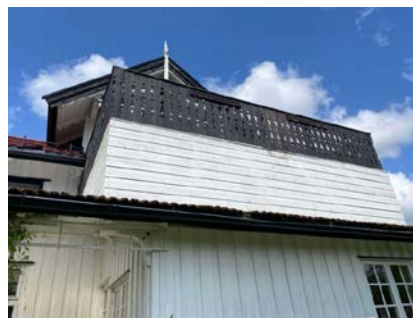
TG 2 Nedløp og beslag

Renner nedløp og beslag av overflatebehandlet stål. Antatt byttet samtidig med taktekingen.

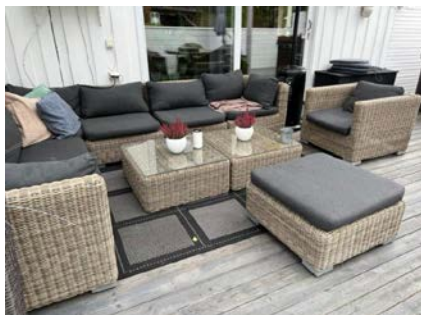
! TG 2 Balkonger, terrasser og rom under balkonger - 2

Takterrasse utenfor soverom.

- Tidspunkt for utskiftning av tettesjikt/membran nærmer seg ut ifra alder på dagens tekking.
- Det er ikke krav om utbedring av rekkverkshøyde opp til dagens forskriftskrav.

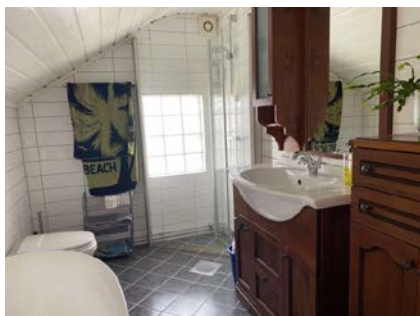
2. ETASJE > BAD

TG 2 Overflater vegger og himling

- Det er vindu/dør med ikke fuktbestandige materialer i våtsonen (ved vask, dusj, badekar, osv.), løsningen eller byggematerialet er uegnet
- Det er vindu både bak badekar og i dusjnise. Vindu i dusjnise er bygget med glassbyggestein og regnes derfor med å kunne ivareta funksjonskrav med hensyn på fukt forutsatt at membraner etc er korrekt utført rundt. Vindu bak badekar er et vanlig vindu, og vil tåle lite fukt.

- Uegnete materialer må fuktbeskyttes/utskiftes.

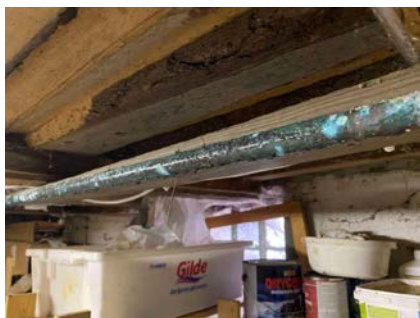
Irr på vannrør i kjeller
