# Tilstandsrapport

Enebolig

Holthagan 15, 2123 BRUVOLL

Oppdragsnr.: 12085-1195

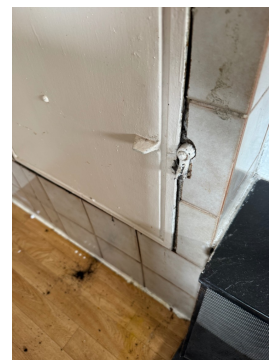
Sotluke er skadet

Sotluke går ikke å låse.

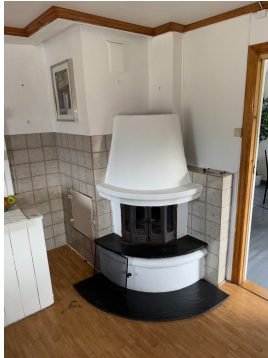
Ca 1/2 part av pipeløp forblendet med fliser på kjøkken.

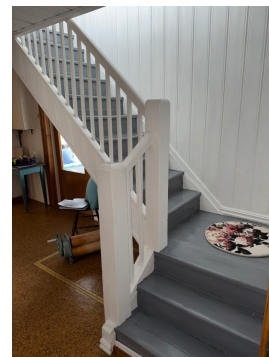
Trapper uten håndløper og med korte inntrinn/høye opptrinn gir bl.a. mindre fotfeste og øker faren for fall, spesielt for barn, eldre eller personer med redusert mobilitet.

Det er liten frihøyde i trappeløp, rekkverkshøyde er under dagens forskriftskrav til rekkverk i trapper.

- Det er ikke krav om utbedring av rekkverkshøyder opp til dagens krav.
- Andre tiltak:
- Håndløper bør monteres, men det var ikke krav på byggetidspunktet.

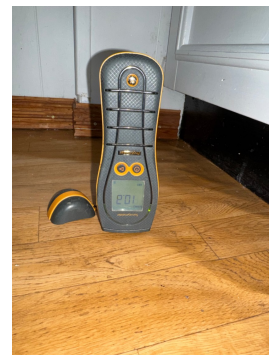
Det er pløser og løst gulvbelegg foran oppvaskbenk. Eier opplyser om at det var en vannlekkasje i kjøkkenbenk for noen år tilbake, og hvor det er sannsynlighet for at dette er årsaken til avvikene i belegget. Det ble kontrollmålt med fuktmåler på befæringsdato uten at det ble registrert unormale fuktverdier.

Pløser og løst gulvbelegg

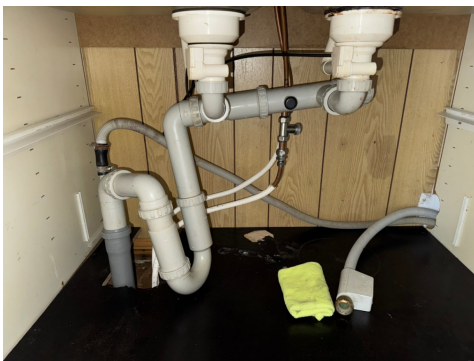
Det er avløpsrør av støpejern og plast. Etter å ha foretatt enkel test med trekk i WC og servant vurderes vann og avløp å fungere tilfredsstillende på befaringstidspunktet. For vurdering av ledningens faktiske tilstand og funksjonsgrad kreves det spesialutstyr og spesiell fagkompetanse, det må påregnes naturlig slitasjegrade, som igjen betyr at selv om den pr dato fungerer tilfredsstillende kan det likevel oppstå plutselige negative forhold.

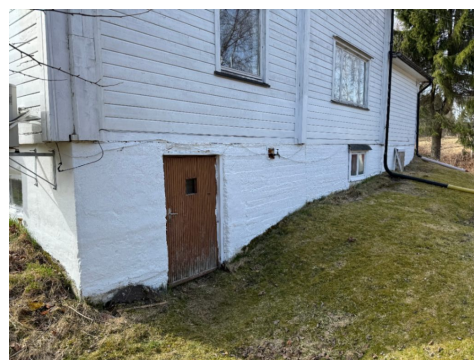
Ut i fra oppstikk i kjeller er utv. avløpsrør støpejern og vannledninger er av plast (PEL), men andre rørtyper i grunn kan ikke utelukkes (ikke synlig).
