Holthagan 15, 2123 BRUVOLL

**3. Generasjonseide eiendom i  
veletablert område \* 6 soverom \*  
Garasje/uthus og stabbur**

# Tilstandsrapport

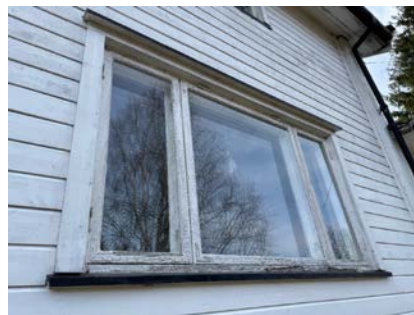
Det er påvist at enkelte vinduer er vanskelig å åpne/lukke.  
Det er påvist noen glassruter som er punktert eller sprukne.  
Karmene i vinduer er slitte og det er sprekker i trevirket.  
Utvendige beslagsløsninger er ikke fagmessig utført.

Værslitte dobbeltvinduer av eldre dato.

- Det må påregnes noe vedlikehold og at enkelte vinduer må skiftes ut.
- Belistning/vannbrett må utbedres og overganger tettes.
- Vinduer med punkterte/sprukne glass må påregnes skiftes ut, enten hele vinduet eller kun selve glassene.

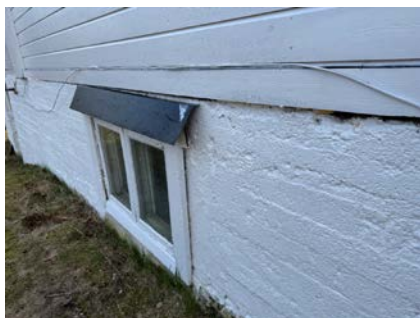
Utvendige beslagsløsninger er ikke fagmessig utført.

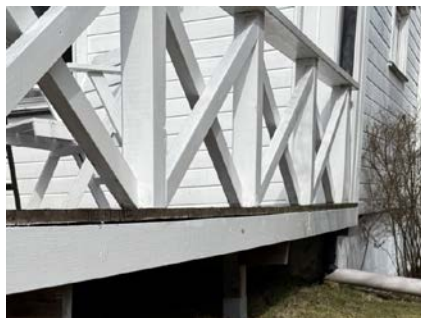
Store åpninger i rekkverk.

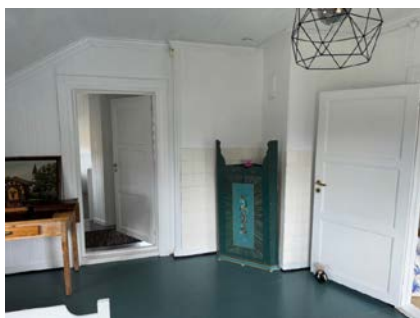
Ildfast plate mangler på gulvet under sotluke/feiluke på pipe.  
Mer enn halvparten av forventet brukstid er passert på pipe.  
Sotluke er skadet

Ca 1/2 part av pipeløp forblendet med fliser på soverom i 2. etg
