Holthagan 15, 2123 BRUVOLL

**3. Generasjonseide eiendom i  
veletablert område \* 6 soverom \*  
Garasje/uthus og stabbur**

Befaringsdato: 10.04.2025

Rapportdato: 24.04.2025

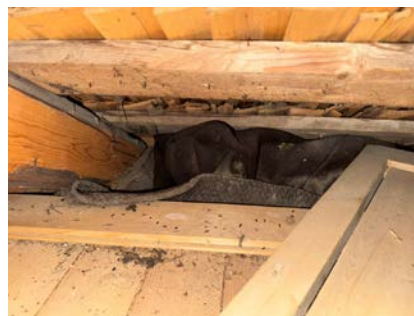
Ingen påvist ventilering av takkonstruksjonen, (ingen lufteluker i gavlspisser).

Ingen luftespalter mot raft.

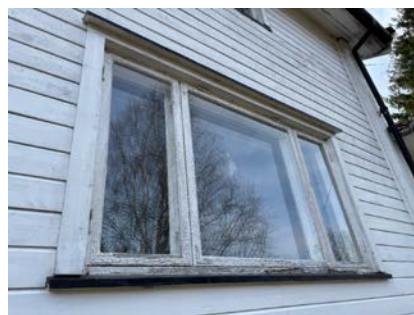
Det er påvist at enkelte vinduer er vanskelig å åpne/lukke.  
Det er påvist noen glassruter som er punktert eller sprukne.  
Karmene i vinduer er slitte og det er sprekker i trevirket.  
Utvendige beslagsløsninger er ikke fagmessig utført.

Værslitte dobbeltvinduer av eldre dato.

- Det må påregnes noe vedlikehold og at enkelte vinduer må skiftes ut.
- Belistning/vannbrett må utbedres og overganger tettes.
- Vinduer med punkterte/sprukne glass må påregnes skiftes ut, enten hele vinduet eller kun selve glassene.

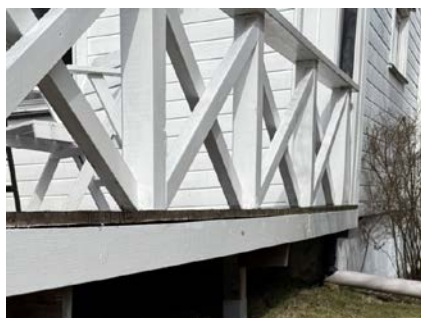
Store åpninger i rekkverk.

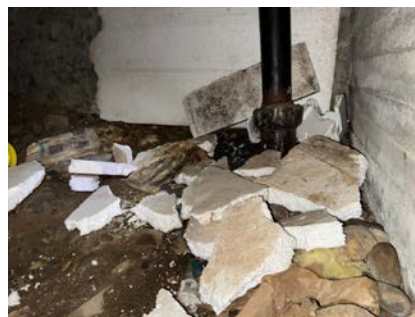
Det er avløpsrør av støpejern og plast. Etter å ha foretatt enkel test med trekk i WC og servant vurderes vann og avløp å fungere tilfredsstillende på befaringstidspunktet. For vurdering av ledningens faktiske tilstand og funksjonsgrad kreves det spesialutstyr og spesiell fagkompetanse, det må påregnes naturlig slitasjegrade, som igjen betyr at selv om den pr dato fungerer tilfredsstillende kan det likevel oppstå plutselige negative forhold.

Avløpsrør av gamle støpejernsrør fra bad i krypkjeller

- I forbindelse med oppgradering av våtrom vil det være naturlig med utskiftning av rør.
- Overvåk tilstanden jevnlig. For å få tilstandsgrad 0 eller 1 må røranlegget skiftes ut, men tidspunktet for når dette er nødvendig er vanskelig å si noe om. Ved renovering, påse at røranlegget dokumenteres av fagperson.

Etablering av lufting av avløpsanlegg og stakeluke må påregnes.
