# Vestsivegen 814 2406 ELVERUM

## Tilstandsrapport Eierskifte

Boligtype: Enebolig

Byggeår: 1980

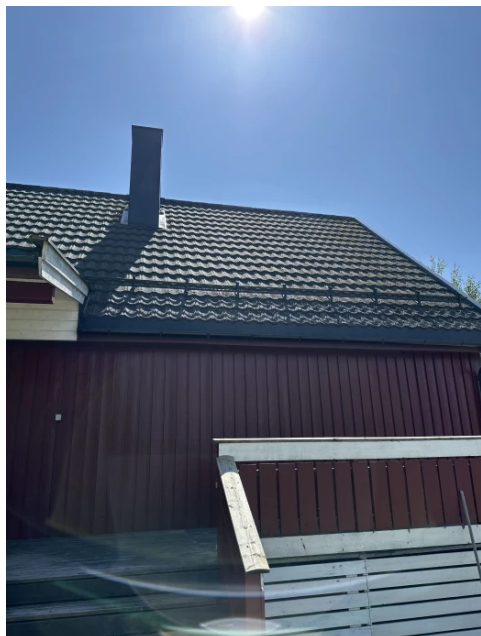
## 6.11 Utstyr på tak

Er det krav til snøfanger? Ja

Er det manglende og/eller feil/skader på snøfanger? Nei

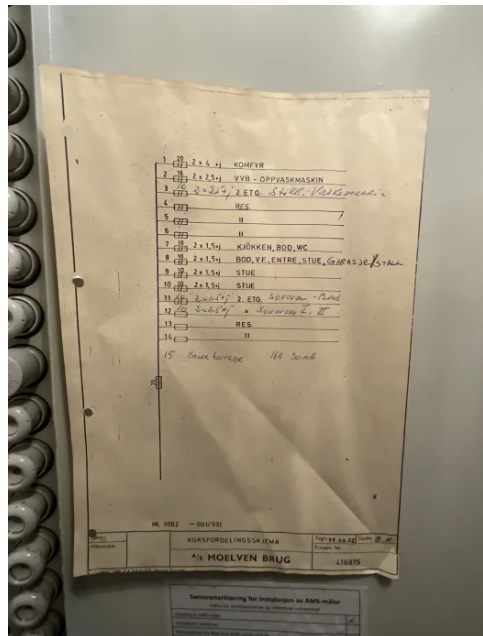
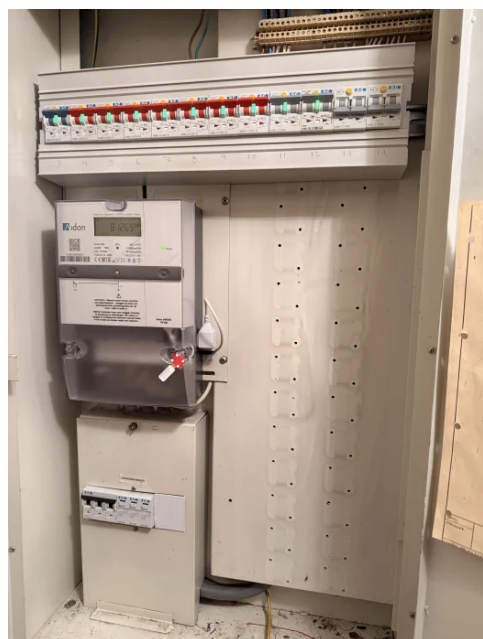
## 6.20 Elektrisk

| <p>Det ser ut som at varmtvannsbereder og oppvaskmaskin er tilkoblet samme kurs.</p> <p>Deler av det elektriske anlegget er fra byggeåret, og har utlevd sin normale levetid. Vedlikehold og utskiftninger må påregnes i tiden som kommer. Anlegget har utidsmessige løsninger ujordete stikkontakter med videre og har installasjoner som ikke ville vært tillatt i dag.</p> <p>Ingen opplysninger fra hjemmelshaver om problemer med det elektriske anlegget.</p> <p>Dette er en forenklet kontroll begrenset til de spørsmål og undersøkelser som forskrift til avhendingslova (tryggere bolighandel) § 2-18 inneholder. Dette kan ikke sammenlignes med en kontroll utført av offentlig myndighet (Det lokale eltilsyn) eller registrert elektrovirksomhet, og en bygningssakkyndig har verken kompetanse eller lov til å foreta en slik kontroll. Tilstandsgraden er vurdert ut fra den forenklete og begrensede kontrollen som forskriften inneholder. El-anlegget kan ha feil og mangler som en slik forenklet undersøkelse ikke vil avdekke. Vær derfor oppmerksom på denne risikoen, og søk videre veiledning eller få en fullstendig kontroll utført av registrert elektrovirksomhet.</p> | |

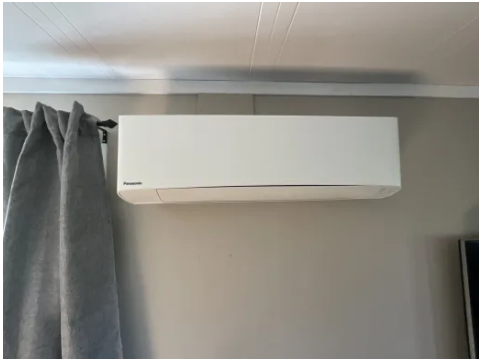
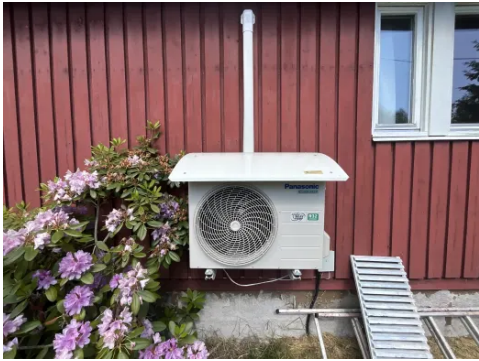
## 6.21 Varmesentral

| Luft til luft varmepumpe. Inneledd montert i stue. Produksjonsår 2021. | |

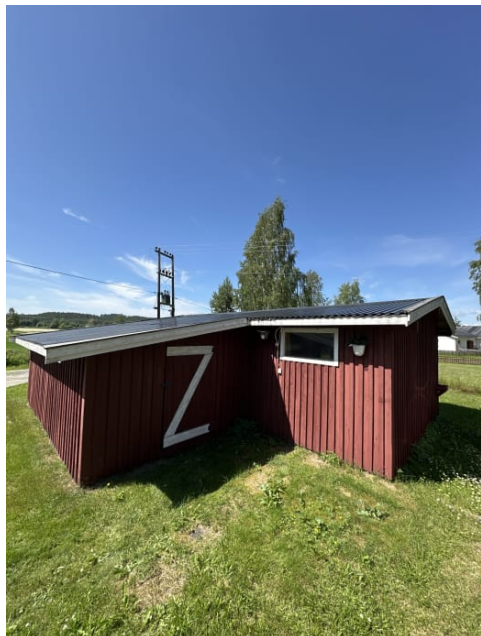
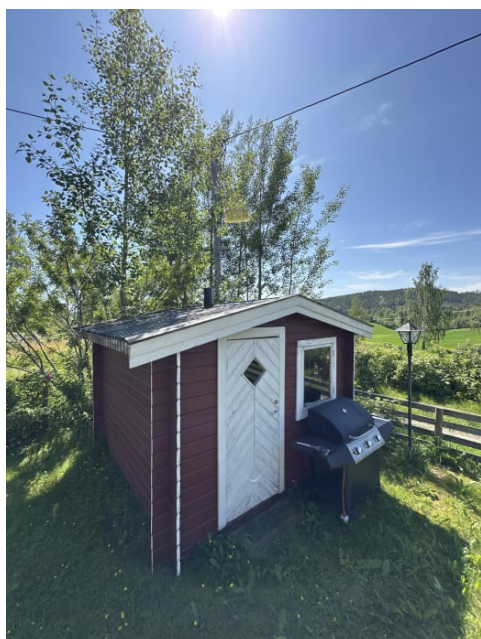
## 6.26 Øvrig: Uthus

Uthus oppført med leca sokkel. Yttervegger oppført i bindingsverk og utvendig kledd med stående kledning. Saltak takkonstruksjon tekket med metallplater. Støpt gulv i deler av uthuset som er brukt til stall. Plassbygde tredører. Vinduer med 1+1 glass.

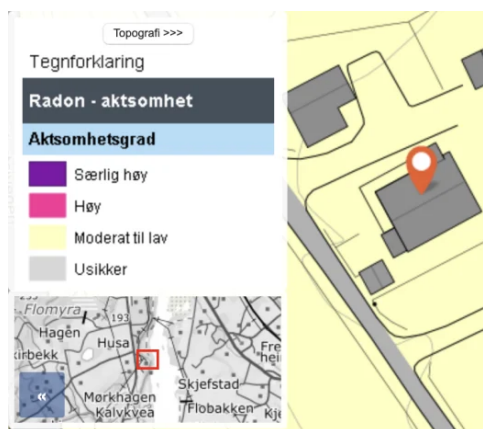
## 6.27 Øvrig: Radon

Ved kartsider fra NGU er det angitt at eiendommen ligger i område med moderat til lav radonaktivitet.
