Vestsivegen 814, 2406 ELVERUM

**Hyggelig og landlig eiendom på vestsiden av Glomma. Koselig enebolig med solrike uteplasser og 2 uthus. 8km til Elverum!**

### **Salgsoppgavedato**

18.08.2025

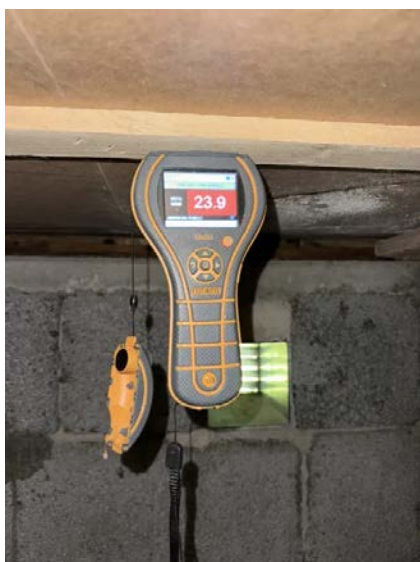
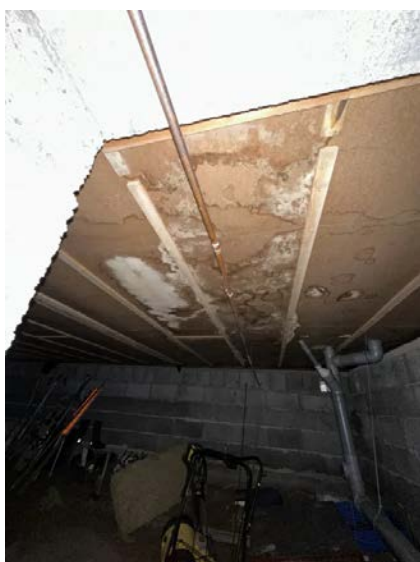
### 6.3 Kryp kjeller

Det mangler fuktsperre i form av plastfolie på bakken i krypkjelleren. Dette medfører at fuktighet fra bakken stiger opp i krypkjelleren med påfølgende økt luftfuktighet og risiko for en skadeutvikling.

Det måles et fukttinnhold over faregrensen for en skadeutvikling i krypkjelleren.

Det anbefales å etablere plast mot grunn, for å redusere luftfuktigheten i rommet.

Det bør gjøres tiltak for å bedre de klimatiske forhold i krypkjelleren slik at fukttinnhold i treverk synker til godt under 20 vektprosent.

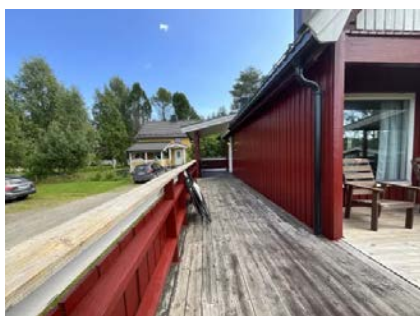
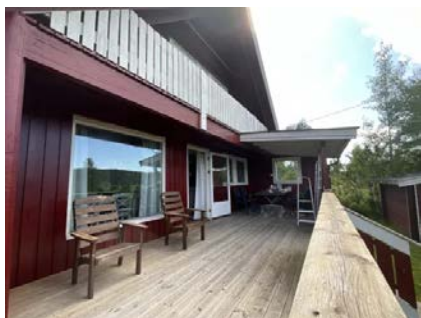
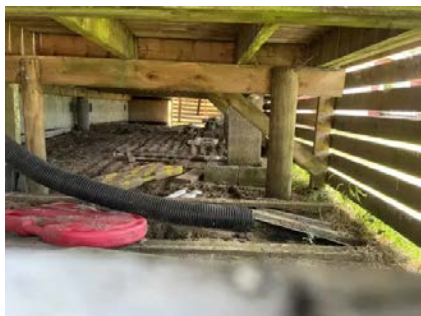
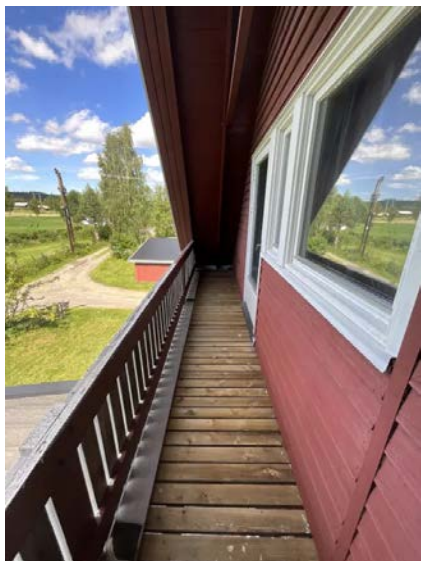
## 6.4 Balkong, terrasse, platting

Eier opplyser om at råteskader blir utbedret.

Utbedring av ovennevnte forhold må påregnes.

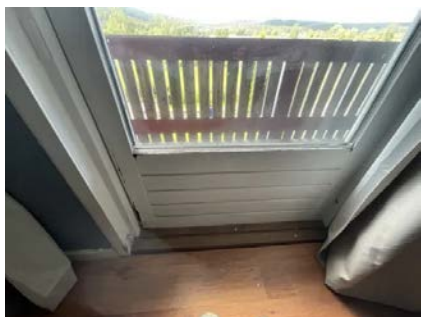
## 6.5 Vinduer og dører

Det registreres punktert glass i Terrassedør i 2.etasje. Det registreres sprekk i glass på soverom i 2.etasje.

Det må påregnes utskifting av terrassedør i 2.etasje og vindu med sprekk i glass i 2.etasje. Utbedringskostnader gjelder kun dette.

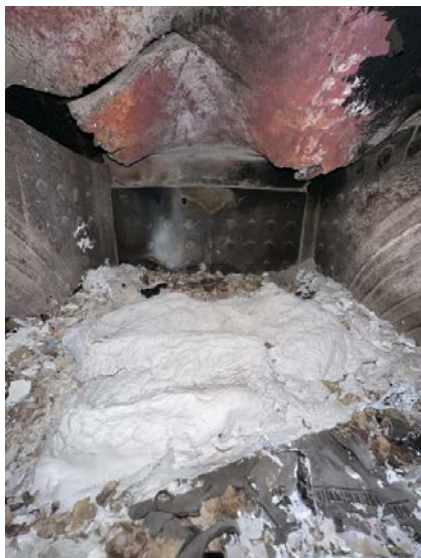
### 6.13 Ildsted/Skorstein

Sprekk i plater innvendig i vedovn. Plater innvendig i ovnen må utbedres.

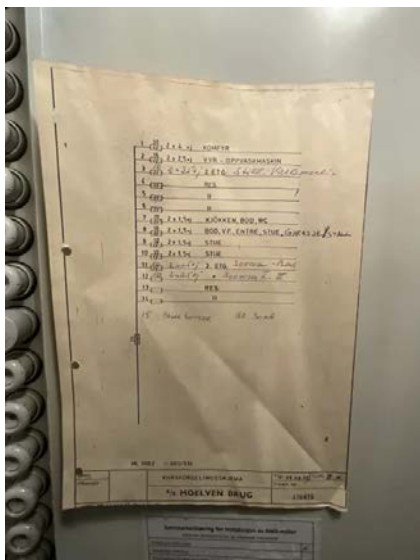
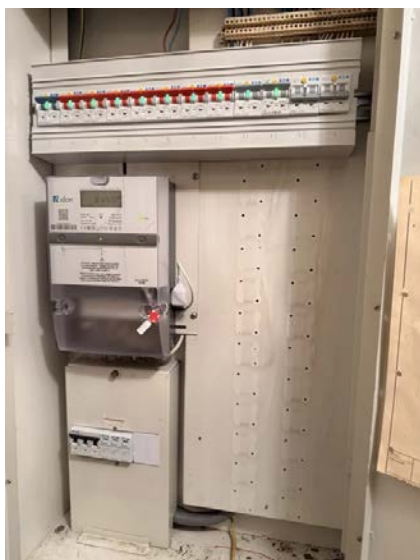
## 6.20 Elektrisk

| <p>Det ser ut som at varmtvannsbereider og oppvaskmaskin er tilkoblet samme kurs.</p> <p>Deler av det elektriske anlegget er fra byggeåret, og har utlevd sin normale levetid. Vedlikehold og utskiftninger må påregnes i tiden som kommer. Anlegget har utidsmessige løsninger uordnede stikkontakter med videre og har installasjoner som ikke ville vært tillatt i dag.</p> <p>Ingen opplysninger fra hjemmelshaver om problemer med det elektriske anlegget.</p> <p>Dette er en forenklet kontroll begrenset til de spørsmål og undersøkelser som forskrift til avhendingslova (tryggere bolighandel) § 2-18 inneholder. Dette kan ikke sammenlignes med en kontroll utført av offentlig myndighet (Det lokale eltilsyn) eller registrert elektrovirksomhet, og en bygningssakkyndig har verken kompetanse eller lov til å foreta en slik kontroll. Tilstandsgraden er vurdert ut fra den forenklete og begrensede kontrollen som forskriften inneholder. Ei-anlegget kan ha feil og mangler som en slik forenklet undersøkelse ikke vil avdekke. Vær derfor oppmerksom på denne risikoen, og søk videre veiledning eller få en fullstendig kontroll utført av registrert elektrovirksomhet.</p> | |

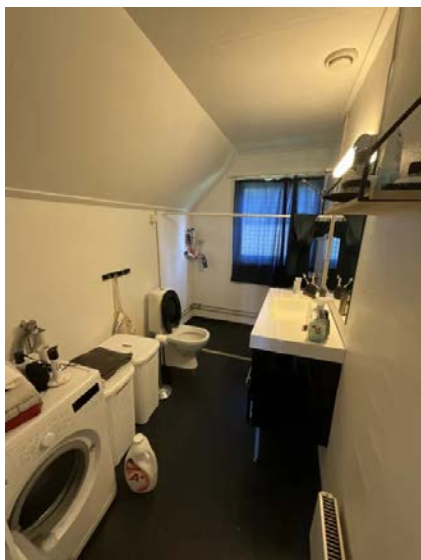
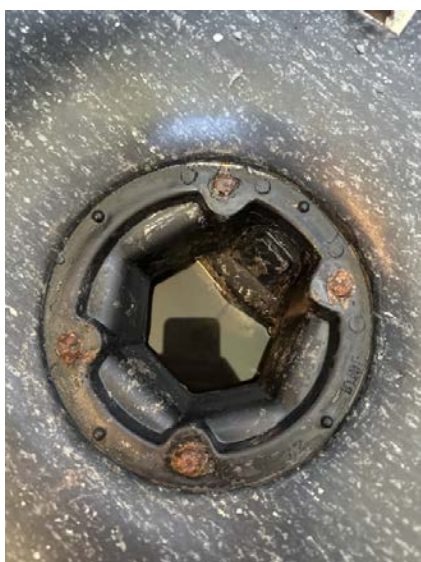
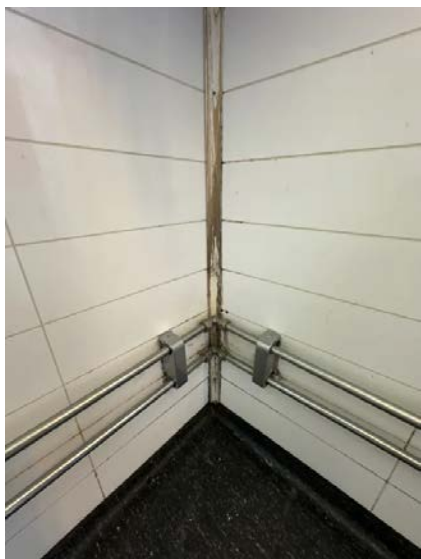
## 6.24 Våtrom

Det er behov for totalrenovering av våtrommet!

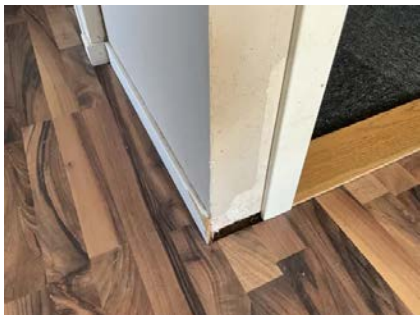
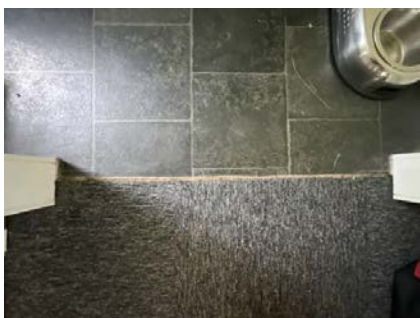
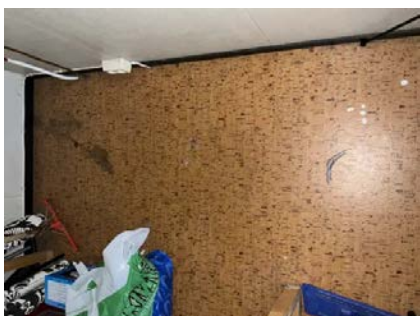
## 6.25 Øvrig: Innvendige overflater

Enkelte overflater har en del slitasje. Mindre skader på enkelte overflater.

Det er påregnelig at overflater må utbedres eller skiftes.
