Hilton 45C, 2040 KLØFTA

**KLØFTA - Oppgradert rekkehus med  
attraktiv beliggenhet - Nær skole/  
bhg/kollektiv - Barnevennlig -  
Hage - Garasje**

# Tilstandsrapport

Befaringsdato: 04.12.2025

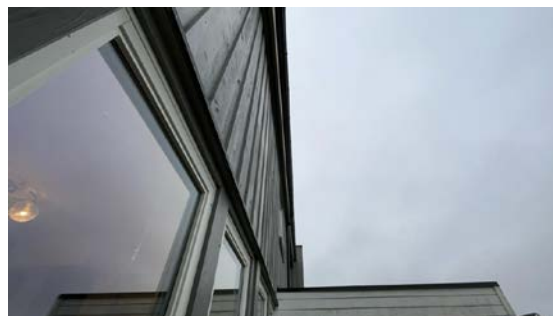
Synlige luftespalter i gesimskasse.

- Lufting/ventilering bør forbedres.

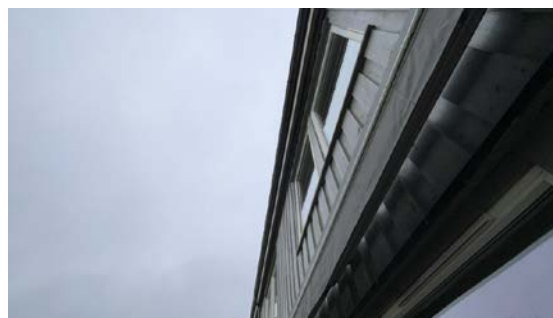
Synlige luftespalter i gesimskasse.

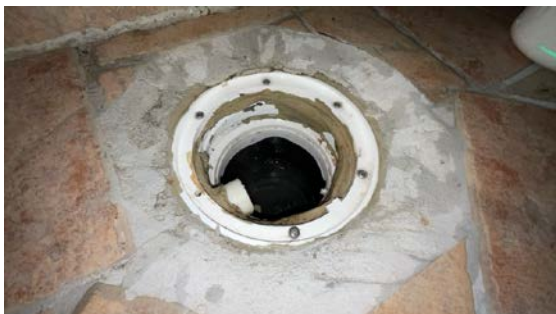
Oppsett av dusjkabinett er et anbefalt tiltak på dette badet der direkte vannbelastning på gulv bør unngås. Oppussing av badet i sin helhet er påregnelig på sikt. 1 skruer mangler på klemring i sluket.

Kontroll av sluk.

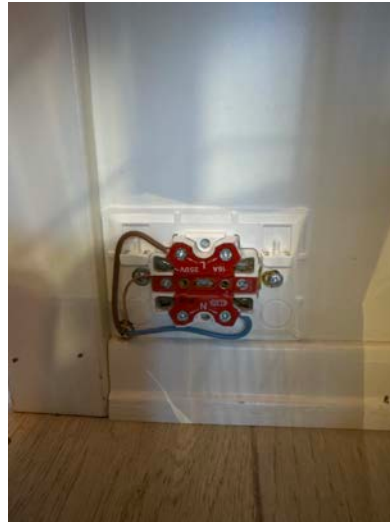
Jord i en rekke utvalg stikkontakter på kjøkken og stue hadde ingen forbindelse til jord. Jordede stikkontakter er blitt montert i ettertid og etterkant av eldre ujorda stikkontakter. Dette gjelder nok for samtlige stikkontakter og må undersøkes nærmere.

**Bilde 2** Stikkontakt ved spisebordet.

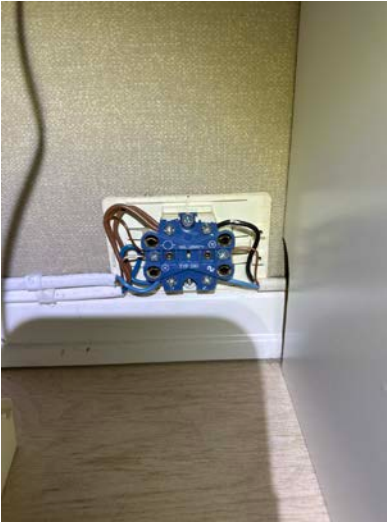
**Bilde 5** Stikkontakt i hjørnet til venstre rett ved inngang av stue.

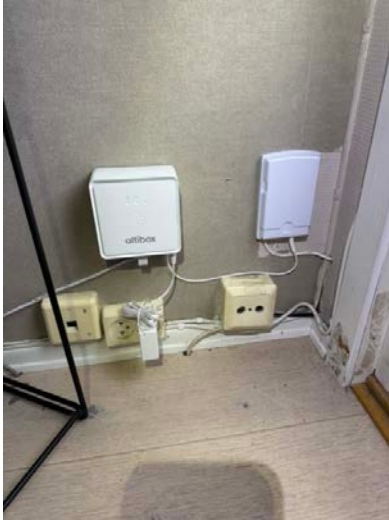
Inntak av fiber i stue.

Bilde 1 Fiber-inntak og konverter.

Ingen reell avvik, kun til opplysning.

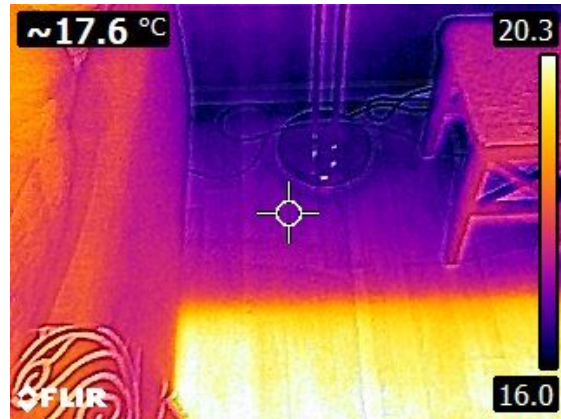
Varmefolie i kjellerstue. Ingen avvik avdekket, men kan se ut til at rommet har hatt en annerledes utforming tidligere, med tanke på at varmemefolie ikke dekker hele rommets areal og dekker noe innenfor en bod.

**Bilde 2** Her fremgår det av termogrammet at deler av varmemefolien dekker noe innenfor bod.

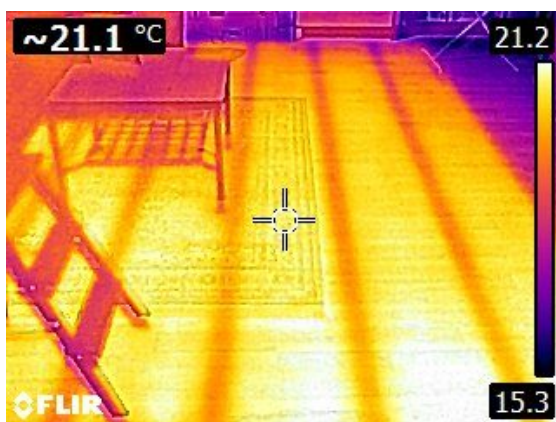
**Bilde 5** Her fremgår det av termogrammet at varmemefolien ikke dekker hele rommets areal.
