# Olabakken 4 4322 SANDNES

## Tilstandsrapport Eierskifte

Boligtype: Leilighet

Byggeår: 1992

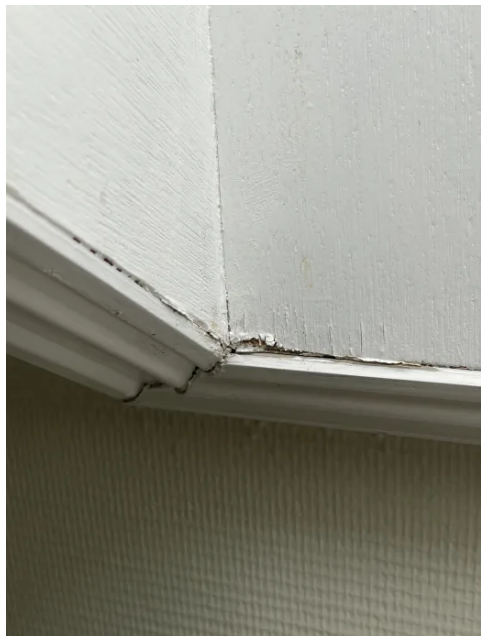
Karmene på vinduer fra byggeår fremstår værslitte. Enkelte vinduer tar i karm og har behov for justering. Det er også registrert fuktmerker i takvinduer 2. etg, det ble ikke registrert noe fukt ved måling på befaringsdagen.

TG-2

Det bør gjennomføres justering av vinduer som tar i karm for å sikre normal funksjon. Videre anbefales det å følge med på takvinduer for å hindre videre vannskader, og evt bytte vannskadede foringer.

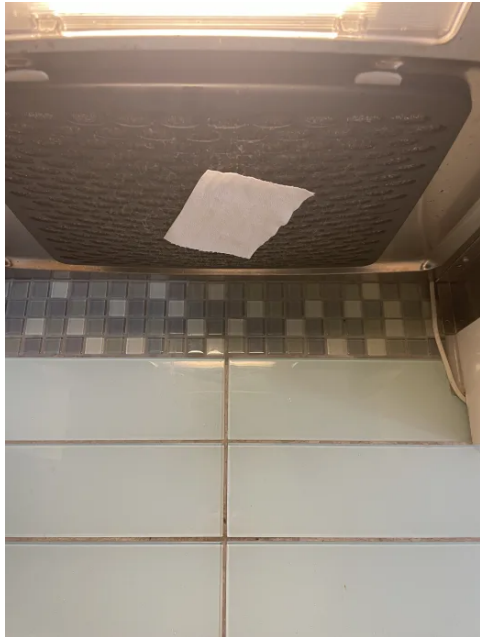
## 6.5 Kjøkken

Kjøkkenfronter er hvit profilerte, med laminert benkeplate. Kjøkkeninnredning og gulv viser normal bruksslitasje som er forventet i forhold til alder. Det er ikke registrert unormale avvik.

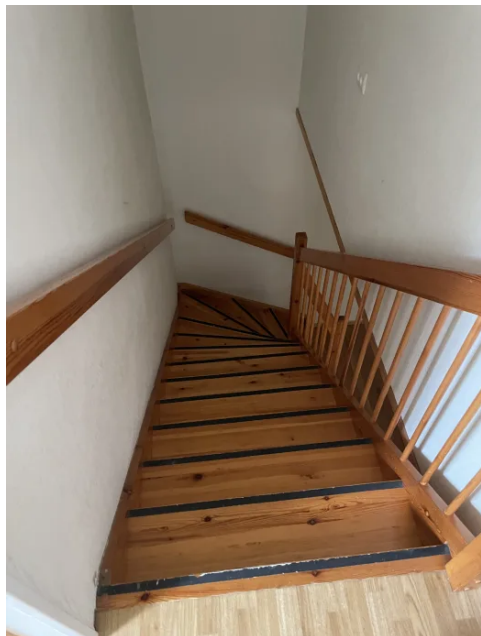
## 6.7 Trapp

Innvendig trapp er en åpen tretrapp fra byggeår.
