Holoveien 4, 3340 ÅMOT

**Innholdsrik bolig | Barnevennlig  
nabolag | Uthus med garasje**

Befaringsdato: 15.09.2025

Rapportdato: 26.09.2025

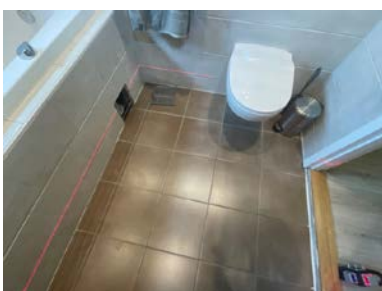
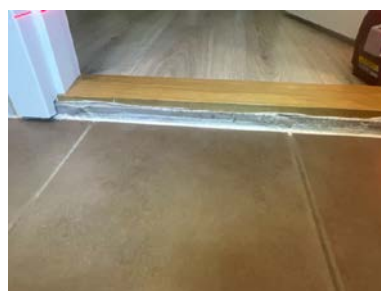
## ETASJE 1 > BAD

### TG 2 Sluk, membran og tettesjikt

- Sluket må sjekkes og rengjøres jevnlig.
- Overvåk tilstanden jevnlig. For å få tilstandsgrad 0 eller 1 må slukløsningen skiftes ut og sannsynligvis må også membransjiktet skiftes/utbedres. Det er imidlertid vanskelig å si noe om tidspunktet for når dette er nødvendig.
- Eldre sluk av plast er ofte utsatt for lekkasjer og særlig i overganger. Eventuelle lekkasjer kan medføre fuktskader på tiliggende konstruksjoner.
- Det er viktig å merke seg at levetiden til en membran varierer basert på kvalitet, installasjon og bruk. Eldre membraner kan bli sprø og sprekke opp, noe som fører til at de mister sin vanntettende funksjon. Dette kan resultere i vannlekkasjer gjennom vegger og gulv og fuktskader.

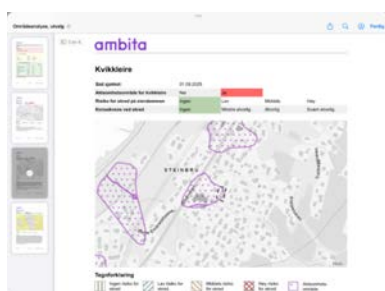
## TG 2 Utvendige vann- og avløpsledninger

Det er slamavskiller med overløp til offentlig avløpsnett. Avløpsrør i hovedsak av plast. Mindre deler med betong/keramikkør. Ukjent alder. Utvendige vannledninger er av plast (PEL) Ukjent alder. Det er offentlig vannforsyning via private stikkledninger.

- Det er ikke behov for utbedringstiltak siden anlegget fungerer i dag, men ut ifra alder kan skader plutselig oppstå på eldre anlegg.
