Holoveien 4, 3340 ÅMOT

Befaringsdato: 15.09.2025

Rapportdato: 26.09.2025

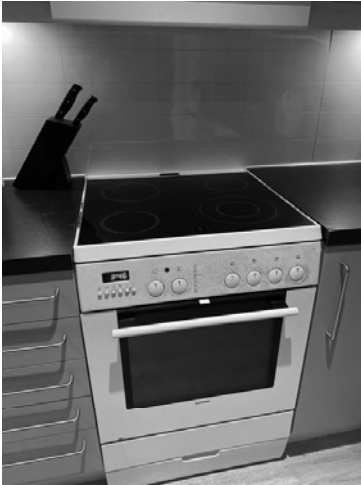
**Bilde 1** Anbefaler montasje av komfyrvakt.
