Holoveien 4, 3340 ÅMOT

**Innholdsrik bolig | Barnevennlig  
nabolag | Uthus med garasje**

Rapportdato: 26.09.2025

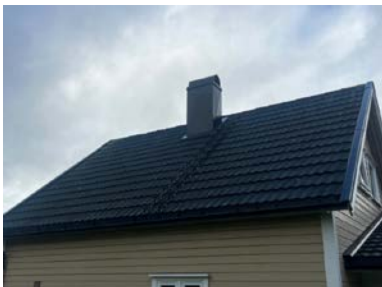
Eier har ikke hatt problemer med snøras i sin eietid.

**Kostnadsestimat: 10 000 - 50 000**

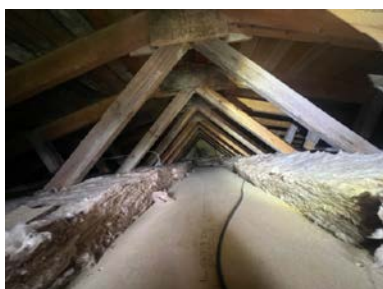
Glassvatt bør vurderes skiftet til mineralull.

Missfarging av bordtak skyldes ofte varmetap og begrenset med lufting. Samtidig benyttes det ofte forskalingsmateriell til dette.

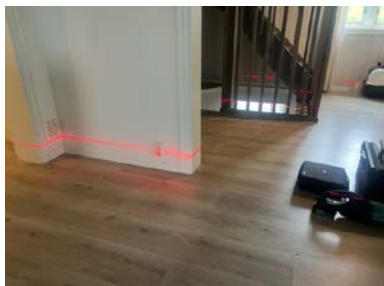
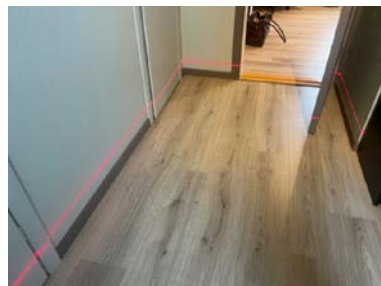
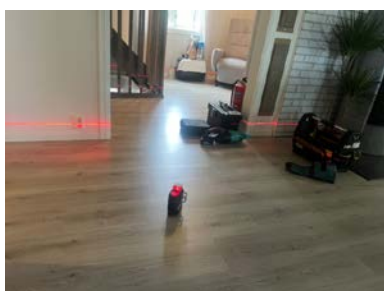
Fungerer med dette avviket.

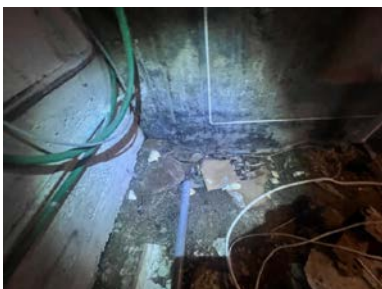
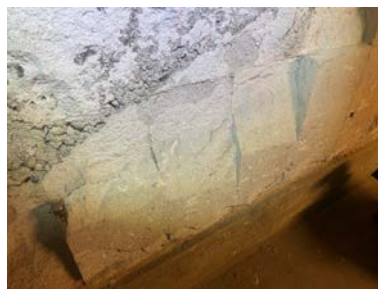
- Det er påvist skader i murkonstruksjoner i krypkjeller.
- Det er påvist synlig vann i krypkjeller eller synlige tegn på innsig av vann i krypkjeller.

Ytongelementer i jordkeller løsner, grunnnet bevegelse eller fuktig miljø.

- Ytterligere undersøkelser må foretas for å få kartlagt tilstanden og omfanget på eventuelle skader.

Dette må vurderes revet og erstatte med egnet materiale. Elementene har ingen bærende effekt. Treverk i grunnmur råtner, og må fjernes.

**Kostnadsestimat: 50 000 - 100 000**

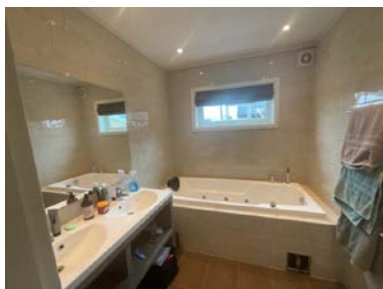
#### TG 2 Overflater vegger og himling

- Det er påvist at noen fliser har bom (hulrom under).
- Det er vindu/dør med ikke fuktbestandige materialer i våtsonen (ved vask, dusj, badekar, osv.), løsningen eller byggematerialet er uegnet.

- Uegnede materialer må fuktbeskyttes/utskiftes.
- Dersom det ikke gjøres tiltak, kan dette medføre oppfukning, oppsvelling og forringelse av materialer over tid og fuktskader på tilstøtende konstruksjoner.

Fliser over dør må utbedres, da disse kan løsne helt over tid.

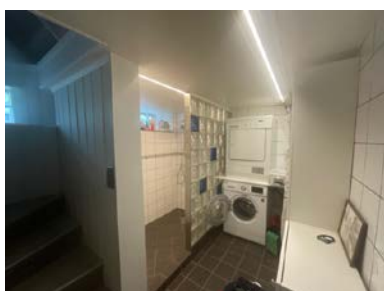
### TG 2 Overflater vegger og himling

- Det er påvist at noen fliser har bom (hulrom under).
- Det er vindu/dør med ikke fuktbestandige materialer i våtsonen (ved vask, dusj, badekar, osv.), løsningen eller byggematerialet er uegnet.
- Det er påvist svertesopp i silikonfuger.

- Gjennomføre ytterligere undersøkelser og foreta utbedring av skade.
- Dersom tiltaket ikke utføres, kan dette over tid føre til at flisene løsner eller sprekker, spesielt ved belastning eller bevegelser i konstruksjonen.
- Uegnede materialer må fuktbeskyttes/utskiftes.
- Dersom det ikke gjøres tiltak, kan dette medføre oppfukning, oppsvelling og forringelse av materialer over tid og fuktskader på tilstøtende konstruksjoner.

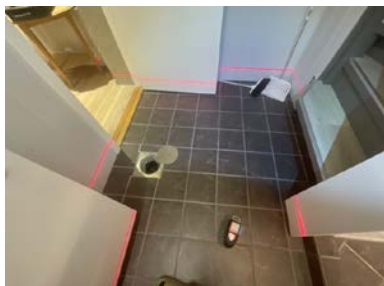
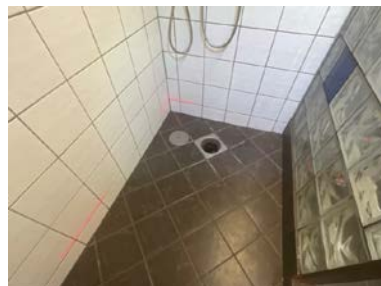
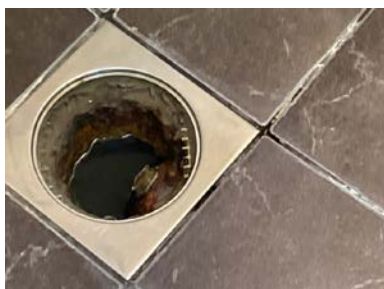
### TG 3 Sluk, membran og tettesjikt

- Uten tilfredsstillende klemring er det vanskelig å sikre en vanntett overgang mellom smøremembranen og sluket. Dette øker risikoen for at vann kan sive ned langs sidene av sluket og forårsake fuktskader i gulvkonstruksjonen og omkringliggende område.
- Det er viktig å merke seg at levetiden til en membran varierer basert på kvalitet, installasjon og bruk. Eldre membraner kan bli sprø og sprekke opp, noe som fører til at de mister sin vanntettende funksjon. Dette kan resultere i vannlekkasjer gjennom vegger og gulv og fuktskader.
- Eldre sluk av støpejern er ofte utsatt for rust som kan medføre lekkasjer. Eventuelle lekkasjer kan medføre fuktskader på tilleggende konstruksjoner.
- Eldre sluk av plast er ofte utsatt for lekkasjer og særlig i overganger. Eventuelle lekkasjer kan medføre fuktskader på tilleggende konstruksjoner.

Oppgraderinger Membran/ tettesjikt og sluk bør fornyes, da det er risiko for om tetsjiktet fungerer i dag. Det kan ikke utelukkes skade som følger av avvik på tettesjikt.

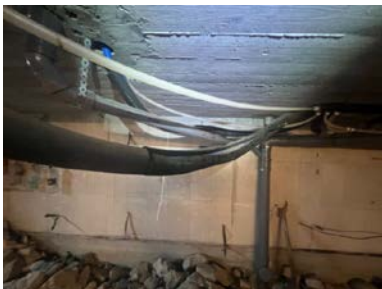
## TG 2 Avløpsrør

Det er avløpsrør av plast og noe soil i gulv.

- Eldre avløpsrør har blant annet større sannsynlighet for lekkasjer, noe som kan føre til omfattende og kostbare vannskader i boliger.

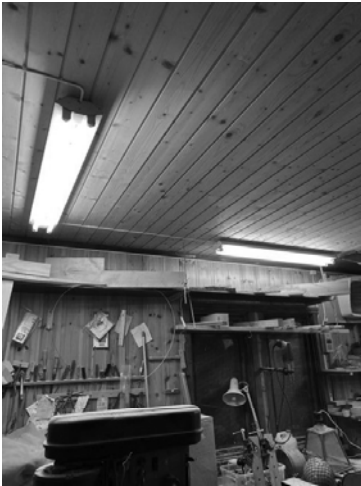
**Bilde 1** Eldre lysarmaturer i garasje/verksted og kjeller anbefales å skiftes ut.

**Paragrafer****Anbefalt tiltak: Skifte ut eldre lysarmaturer til LED**

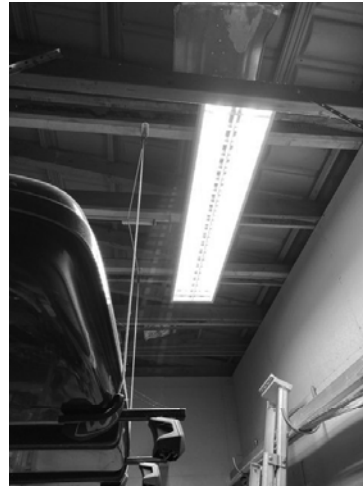
**Bilde 2** Eldre lysarmaturer i garasje/verksted og kjeller anbefales å skiftes ut.

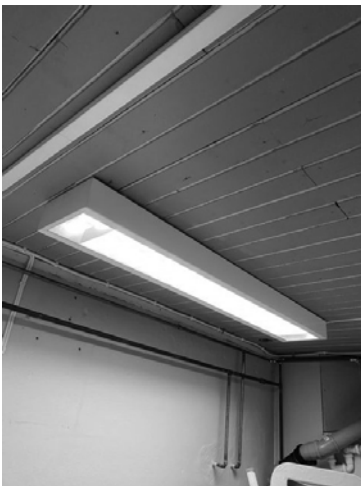
**Bilde 3** Eldre lysarmaturer i garasje/verksted og kjeller anbefales å skiftes ut.

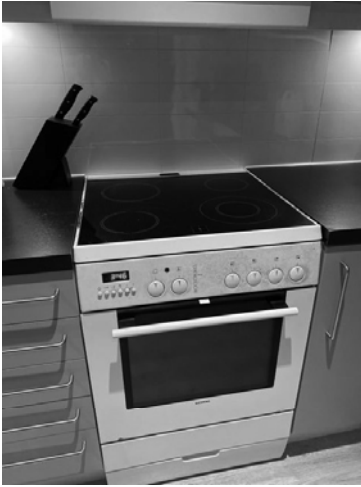
**Bilde 1** Anbefaler montasje av komfyrvakt.
