# Tilstandsrapport

📍 Tiurveien 23, 3243 KODAL

# gnr. 306, bnr. 137

Befaringsdato: 23.01.2024

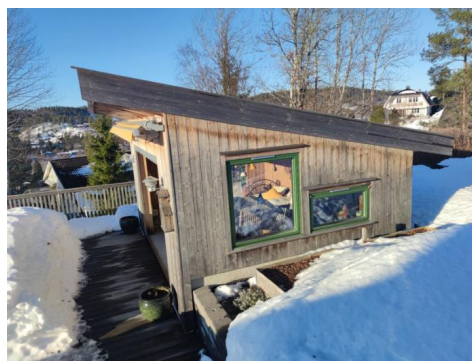
## TG 1 Andre utvendige forhold - 2

Frittstående sommerstue ved svømmebasseng på 14,5 m<sup>2</sup>.  
Innvendig er det flislagt gulv, trepanel på vegg og i himling.  
Utvendig kledd med stående malmfuru. Tak av trebord.  
Malte trevinduer med 2-lags glass.  
Renner og nedløp av stål.  
Det er montert utekjøkken med glatte fronter. Innlagt vann og strøm.  
Montert elektrisk markise.
