# Tilstandsrapport

Kjedehus

Vardåssløyfen 14, 4637 KRISTIANSAND S

Befaringsdato: 11.08.2025

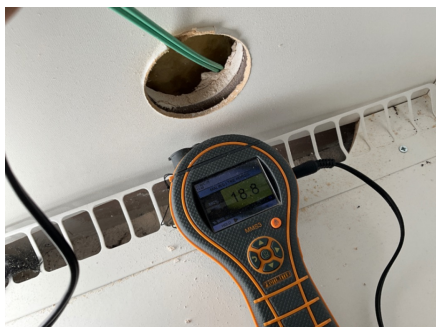
Bakkant av boligen ligger under terreng. Det er ved hulltaking målt svakt forhøyet fuktnivå.

- Det er gjennom hulltaking påvist høyt fuktnivå inne i trekonstruksjonen i hulltakingen, men ikke påvist fuktskader i dette området. Høy luftfuktighet kan over tid føre til muggvekst eller sverting av materialer. Samtidig kan materialer og konstruksjoner bli ødelagt.

- Det påviste fuktnivå gir grunn til å overvåke konstruksjonen jevnlig for å se utvikling over tid, og eventuelt foreta tiltak for å unngå fuktskader.

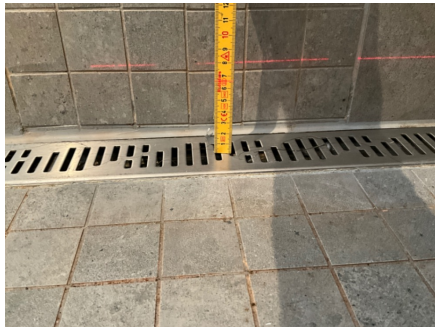
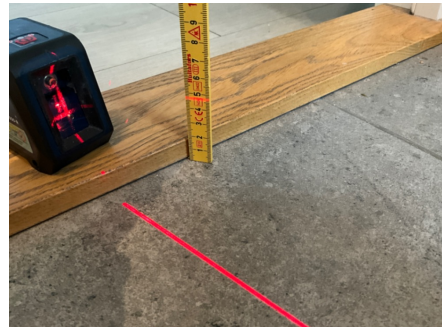
## 1. ETASJE > BAD

### TG 1 Sluk, membran og tettesjikt

Det er slukrenne ved vegg i dusjonen og smøremembran med dokumentert utførelse.

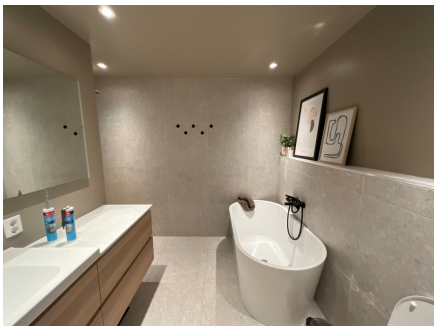
## UNDERETASJE > BAD

### TG 1 Overflater Gulv

Det er flislagt gulv med elektriske varmekabler. Gulvet har lokalt godt fall i dusjen og fall til sluk under badekaret. Det er oppkant ved dør.

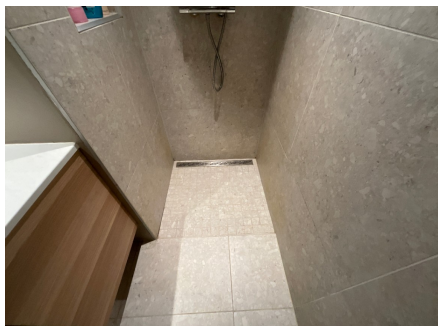
## UNDERETASJE > BAD

### TG 1 Sluk, membran og tettesjikt

Det er slukrenne ved vegg i dusjsonen og plastsluk under badekaret. Våtsoner har smøremembran med dokumentert utførelse.

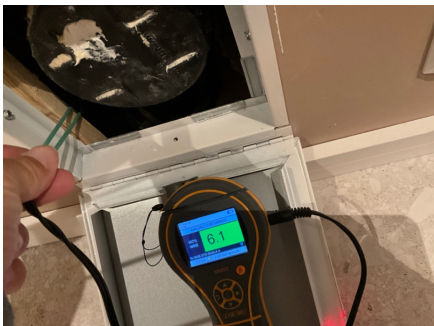
## TG 1 Vannledninger

Innvendige vannledninger er av plast (rør i rør). Det er besiktiget i rørskap.
