Vesterliringen 15, 8646 KORGEN

1/2 part vertikaldelt tomannsbolig med 4 soverom. Hjørnetomt tett på naturen. Gode solforhold og barnevennlig beliggenhet.

Tilstandsrapport

VERTIKALDELT 1/2-PART AV TOMANNSBOLIG

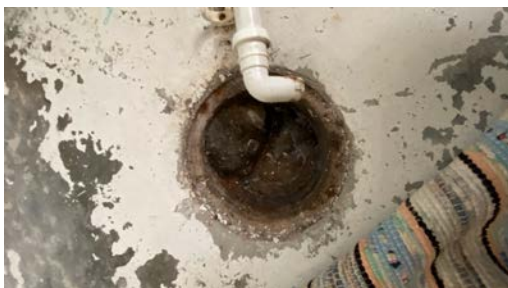
KJELLER > VASKEROM

- Våtrommet har behov for omfattende oppgraderinger. For å sikre en løsning som oppfyller gjeldende krav, bør tettesjikt, sluk og røropplegg oppgraderes og dokumenteres.

Kostnadsestimat: 100 000 - 200 000
