Potholtvegen 116, 2260 KIRKENÆR

**RISBERGET**

# Tilstandsrapport

Befaringsdato: 29.04.2025

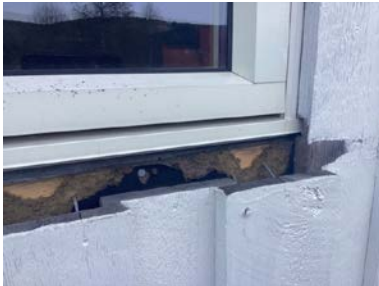
Det mangler vannbrett på ett vindu mot vest, dette har gitt mulighet for inntrenging av vann og fukt i veggkonstruksjonen under vindu.

Manglende vannbrett under vindu mot vest.

- Konstruksjonene må sikres mot råte, sopp og skadedyr.
- Råteskadede konstruksjoner må skiftes ut.

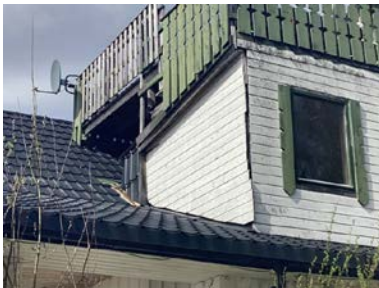
Vegg kledd med takplate og manglende hjørnekasse.

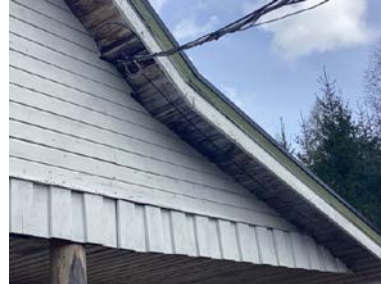
Svertesopp og stedvis fuktmerker i kledning i takutstikk.

Misfarging og svertesopp i takutstikk.

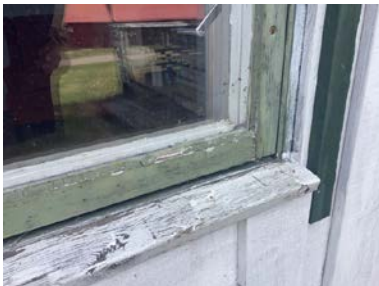
Eksempel på slitasje.

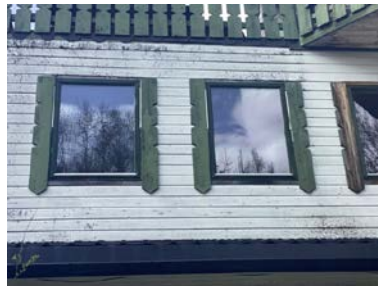
Vinduer uten vannbrett.

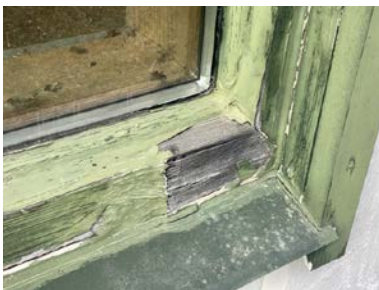
Eksempel på slitasje.

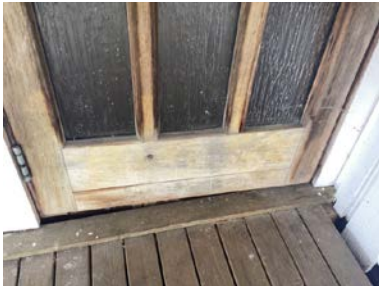
Slitasje på entredør mot sør.

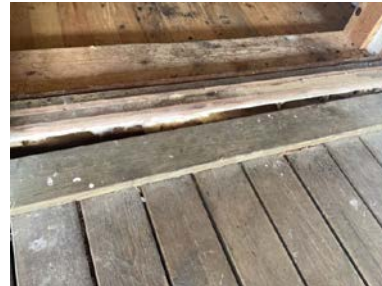
Det er ikke beslag under dør mot sør.

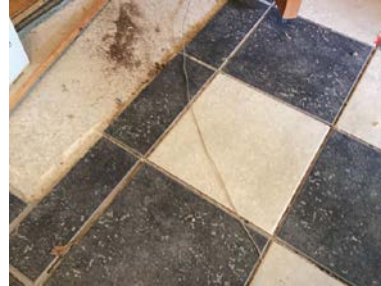
Eksempel på uferdig gulvlegging.

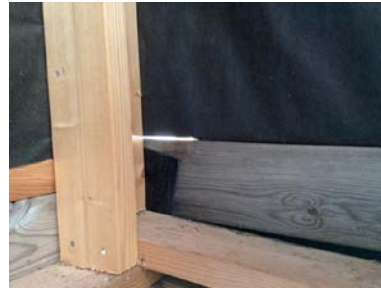
Utett gjennom yttervegg i tårnetasjen.

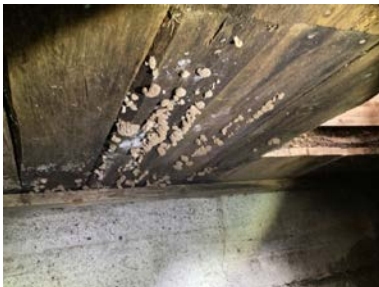
Høy luftfuktighet og skadelig fuktinnhold i treverk i rommet. Dette betyr at skaden er under utvikling.

Soppvekst på treverk flere steder.

- Det må foretas tiltak for å utbedre årsak til fukt-/råteskadene samt utbedre råteskadene
- Utskifting av alt råteskadet treverk. Det må påregnes at hele eller deler av bjelkelag mot kjøkken må skiftes.

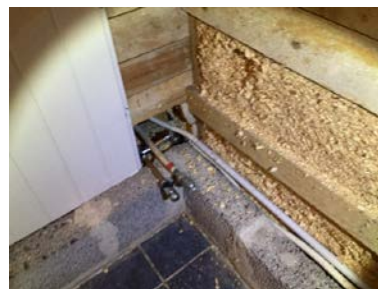
Eksempel på løse ender på vannrør.

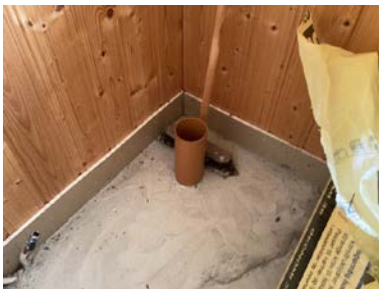
Eksempel på ukoblet ende på avløpsrør.

Hele anlegget må kontrolleres.

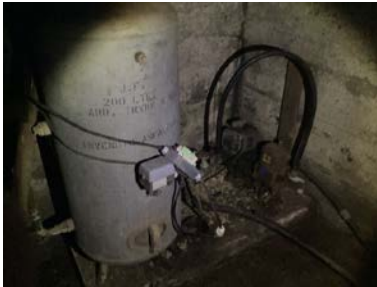
Defekt vannpumpe og trykktank

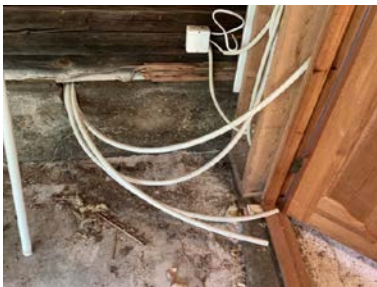
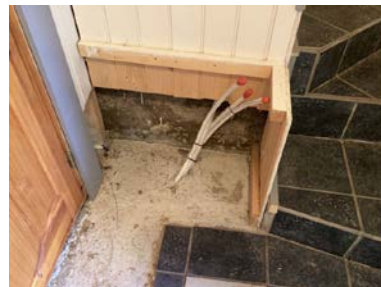
Eksempel på ender på gulvvarmerør.
