Potholtvegen 116, 2260 KIRKENÆR

**RISBERGET**

# Tilstandsrapport

Befaringsdato: 29.04.2025

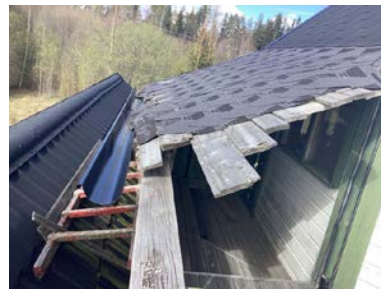
Uferdig takrenne på skjermtak på balkong på tårn.

Nærmere gjennomgang av takrenner, nedløp og beslag. Utbedring av registrerte avvik.

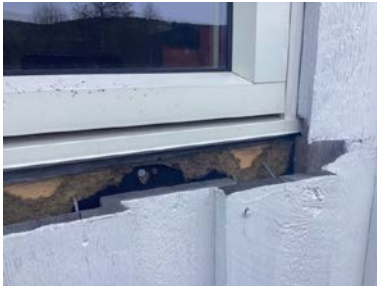
Det mangler vannbrett på ett vindu mot vest, dette har gitt mulighet for inntrenging av vann og fukt i veggkonstruksjonen under vindu.

Manglende vannbrett under vindu mot vest.

- Konstruksjonene må sikres mot råte, sopp og skadedyr.
- Råteskadede konstruksjoner må skiftes ut.

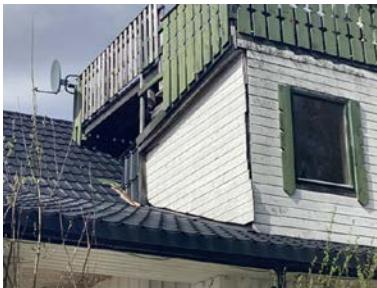
Vegg kledd med takplate og manglende hjørnekasse.

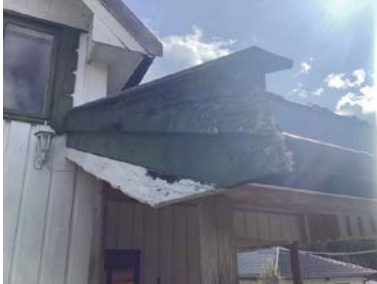
Det er råte på forkant på takkonstruksjon på tårn i begge høyder, rundt på flere sider. Ukjent om råteskade også går inni selve takkonstruksjonen.

Eksempel på råte på vindski.

Reparasjon av råteskade på tårn.

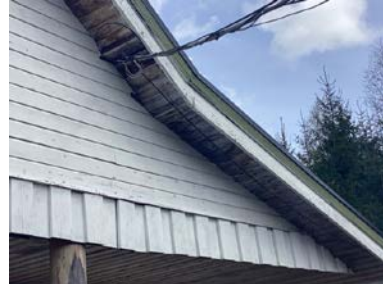
Svertesopp og stedvis fuktmerker i kledning i takutstikk.

Misfarging og svertesopp i takutstikk.

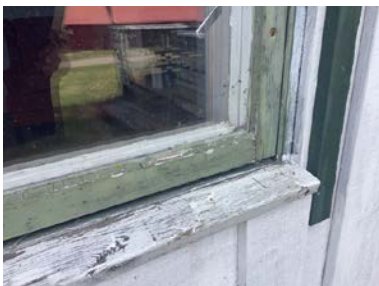
Eksempel på slitasje.

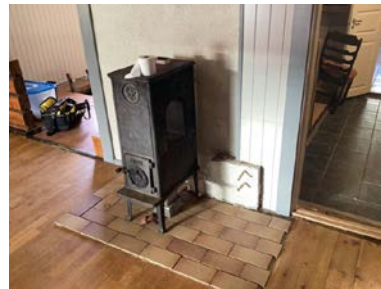
Enkelte løse fliser på gulv i 1. etasje.

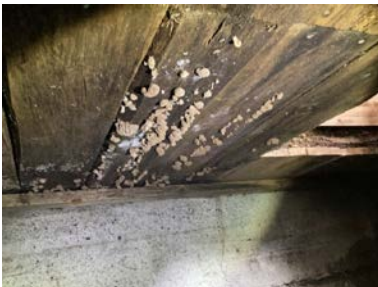
Soppvekst på treverk flere steder.

- Det må foretas tiltak for å utbedre årsak til fukt-/råteskadene samt utbedre råteskadene
- Utskifting av alt råteskadet treverk. Det må påregnes at hele eller deler av bjelkelag mot kjøkken må skiftes.

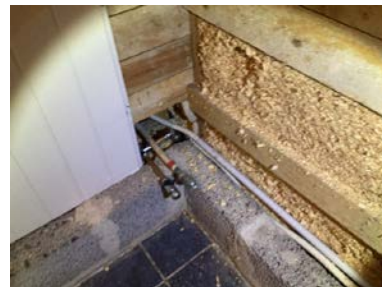
Eksempel på løse ender på vannrør.

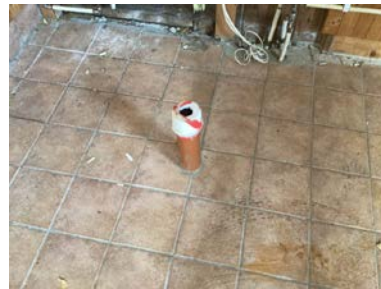
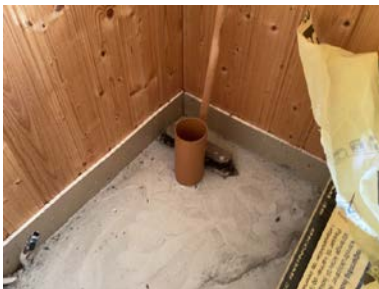
Eksempel på ukoblet ende på avløpsrør.

Hele anlegget må kontrolleres.

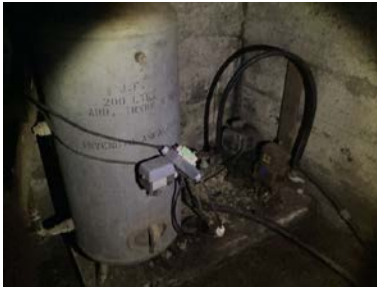
Defekt vannpumpe og trykktank

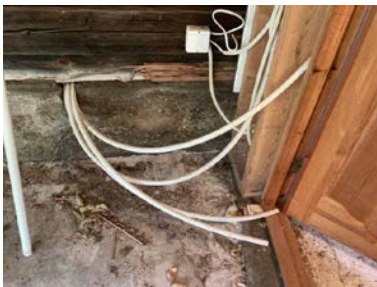
Eksempel på ender på gulvvarmerør.

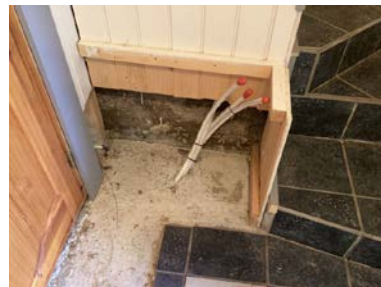
Eksempel på ender på gulvvarmerør.
