Potholtvegen 116, 2260 KIRKENÆR

**RISBERGET**

# Tilstandsrapport

Rapportdato: 04.05.2025

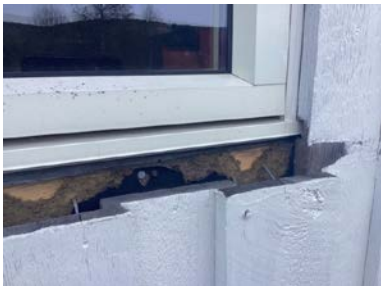
Det mangler vannbrett på ett vindu mot vest, dette har gitt mulighet for inntrenging av vann og fukt i veggkonstruksjonen under vindu.

Manglende vannbrett under vindu mot vest.

- Konstruksjonene må sikres mot råte, sopp og skadedyr.
- Råteskadede konstruksjoner må skiftes ut.

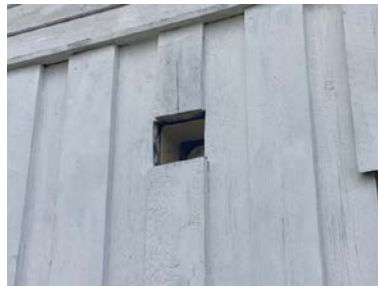
Det mangler stedvis ventiler på utsparinger i fasadekledning.

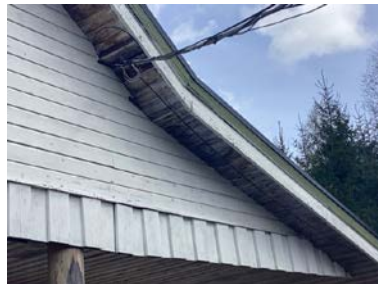
Svertesopp og stedvis fuktmerker i kledning i takutstikk.

Misfarging og svertesopp i takutstikk.

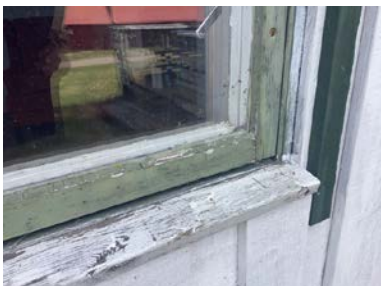
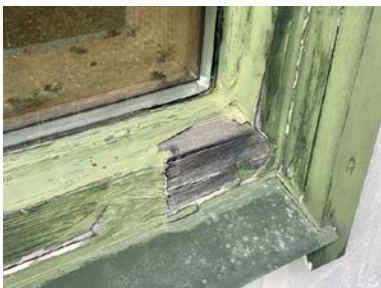
Eksempel på slitasje.

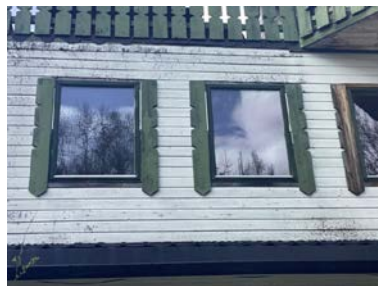
Vinduer uten vannbrett.

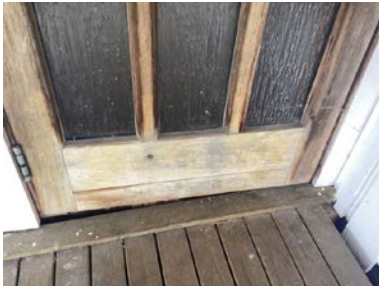
Slitasje på entredør mot sør.

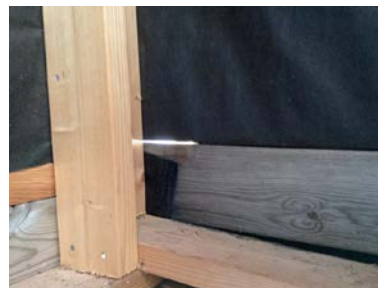
Utett gjennom yttervegg i tårnetasjen.

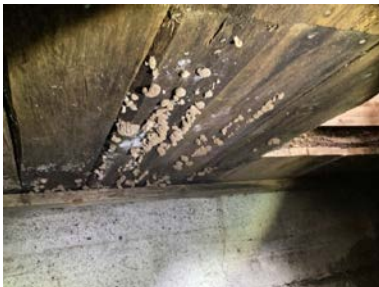
Soppvekst på treverk flere steder.

- Det må foretas tiltak for å utbedre årsak til fukt-/råteskadene samt utbedre råteskadene
- Utskifting av alt råteskadet treverk. Det må påregnes at hele eller deler av bjelkelag mot kjøkken må skiftes.

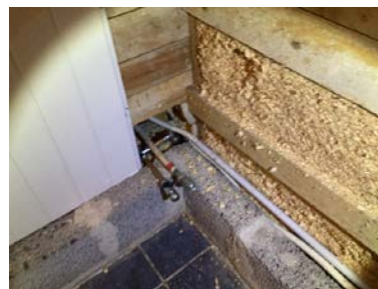
Eksempel på løse ender på vannrør.

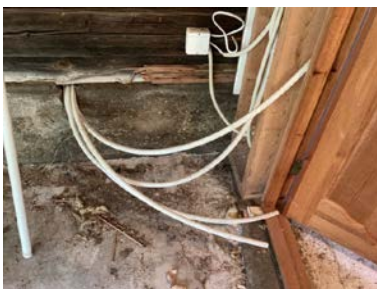
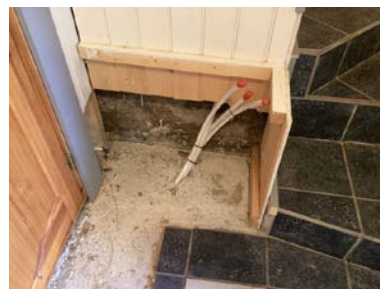
Eksempel på ender på gulvvarmerør.

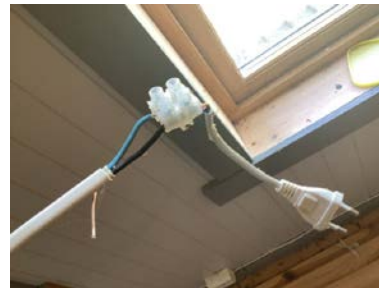
Inntaksskap i 2. etasje.

Eksempel på utførelse som indikerer arbeid av ufaglært.
