Veståsvegen 244, 2870 DOKKA

Enebolig
Veståsvegen 244, 2870 DOKKA
NORDRE LAND kommune
gnr. 5, bnr. 26

Befaringsdato: 28.10.2024 Rapportdato: 06.11.2024 Oppdragsnr.: 20280-1356 Referansenummer: KJ2775

Autorisert foretak: Lie Bygg & Takst AS Sertifisert Takstingeniør: Morten Lie Vår ref:

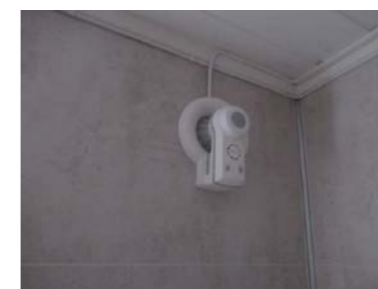
HOVEDPLAN > BAD

TG 2 Tilliggende konstruksjoner våtrom

- Andre tiltak:

Avdekk omfang av isopor i vegger og fjern dette.

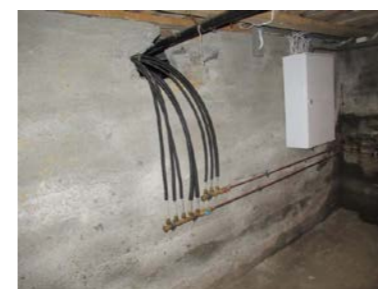
1 TG 1 Avløpsrør

Avløpsrør av plast som i boligen er lagt nye ved oppgradering i 2024. Stakepunkt i krypkjeller. Det er i kjeller montert durgventil for lufting av avløp.
