Veståsvegen 244, 2870 DOKKA

Enebolig
Veståsvegen 244, 2870 DOKKA
NORDRE LAND kommune
gnr. 5, bnr. 26

Befaringsdato: 28.10.2024 Rapportdato: 06.11.2024 Oppdragsnr.: 20280-1356 Referansenummer: KJ2775

Tilstandsrapport

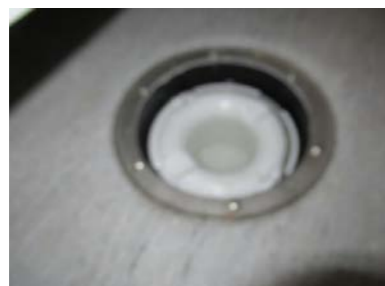
HOVEDPLAN > BAD

Gulvbelegg som membran hvor sluk av plast er montert under dusjkabinett.

Avdekk omfang av isopor i vegger og fjern dette.
