Sagebakken 4, 4618 KRISTIANSAND S

**Strai. Koselig enebolig med  
garasje. Trenger noe oppussing.**

**Salgsobjekt:** Enebolig  
**Eierform:** Eiet  
**Byggeår:** 1900  
**BRA-i/BRA Total** 171/199 kvm  
**Tomtstr.:** 946.6 m²  
**Soverom:** 3  
**Antall rom:** 5  
**Gnr./bnr.** Gnr. 18, bnr. 23  
**Oppdragsnr.:** 1408250110

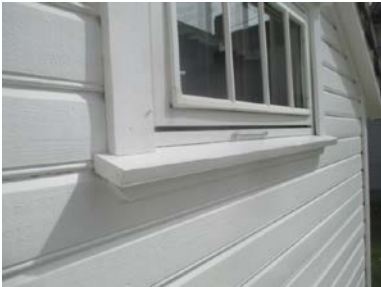
Utvendig veggkonstruksjon:  
Vurdering av avvik:  
• Det er ingen eller liten lufting i nedre kant av kledning mot grunnmur.  
• Det er avvik:  
Kan se at tidligere maling har løsnet i fra underlaget. Er blitt skrappt og malt på nytt i senere år.  
Konsekvens/tiltak  
• Uten tilstrekkelig lufting bak bordkledningen kan fuktighet som trenger inn bak bordene eller gjennom veggen innenfra ikke tørke opp. Dette skaper ideelle forhold for råtesopp og muggvekst.  
• Tiltak:  
Normalt vedlikehold må beregnes med enkelte utskiftninger på noe sikt på grunn av normal slitasje og elde. Vist en velger og bytte kledning på hele fasader en gang i tiden må lufting opprettes bak kledningen.

Deler av kledningen med tilhørende belistninger.

Normalt vedlikehold må beregnes med enkelte utskiftinger på noe sikt på grunn av normal slitasje og elde. Vist en velger og bytte kledning på hele fasader en gang i tiden må lufting opprettes bak kledningen.

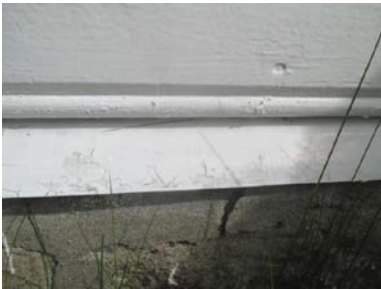
Lite/ingen tilgang på luft i mot grunnmur bak kledningen.

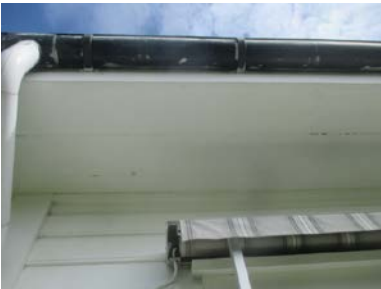
Takkonstruksjon/Loft:  
Vurdering av avvik:  
• Det er begrenset/dårlig ventilering av takkonstruksjonen.  
• Det er avvik:  
Er satt inn ventiler i gavlvegger. Ingen lufting av lukket takkonstruksjon som heller ikke var vanlig i denne byggeperioden. Har tidligere vært noe lekkasje i rundt pipe som vises i himling i gangen. To større vepsebol på kaldtloftet over opprinnlig del ved gavlveggen.  
Konsekvens/tiltak  
• Lufting/ventilering bør forbedres.  
• Tiltak:  
Vepsebol må beregnes å fjernes, vist disse fremdeles er aktive. En må opprette lufting av lukket takkonstruksjon, vist loftet blir ombygget/ oppgradert en gang i fremtiden.

Ingen luftespalter i gesimser for lufting av lukket takkonstruksjon.

Vepsebol må beregnes å fjernes, vist disse fremdeles er aktive. En må opprette lufting av lukket takkonstruksjon, vist loftet blir ombygget/oppgradert en gang i fremtiden.

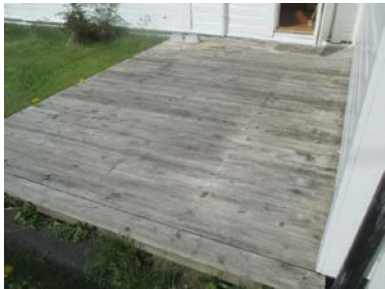
Balkonger, terrasser og rom under balkonger:  
Vurdering av avvik:  
• Rekkverket er for lavt i forhold til dagens krav til rekkverkshøyder.  
• Det er avvik:  
Eldre noe slitte dekker på begge terrasser og det er noe svikt/bevegeler i terrasse ut i fra vaskerommet. Enkelte råteskader på levegg ble registrert.  
Konsekvens/tiltak:  
• Det er ikke krav om utbedring av rekkverkshøyde opp til dagens forskriftskrav.  
• Tiltak:  
Noe vedlikehold på dekker må beregnes. Undersøke nærmere årsaken tiul noe svikt på dekke på ene terrasse. Oppgraderinger/utskiftning av bord på levegg.

Deler av terrasse ved vaskerommet

Noe vedlikehold på dekker må beregnes. Undersøke nærmere årsaken tiul noe svikt på dekke på ene terrasse. Oppgraderinger/utskiftning av bord på levegg.

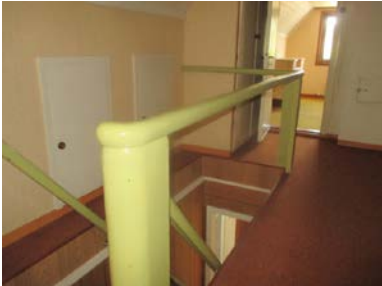
Innvendige trapper:  
Vurdering av avvik:  
• Åpninger i rekkverk er større enn dagens forskriftskrav til rekkverk i trapper. Rekkjver i rundt trapp på loftet har store åpninger.  
Konsekvens/tiltak  
• Åpninger er såpass store at det ut ifra sikkerhetsmessige forhold anbefales å lage mindre åpninger.

Rekkverk må tettes med tanke på sikkerhet.

- Åpninger er såpass store at det ut ifra sikkerhetsmessige forhold anbefales å lage mindre åpninger.

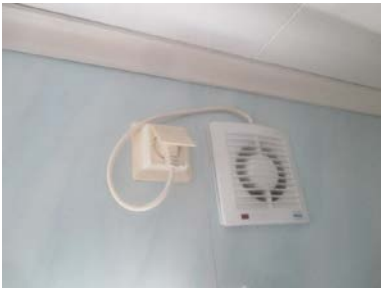
Det er elektrisk styrt vifte med direkte utkast i ytterveggen for ventilasjon av rommet.

Vifte i ytterveggen.

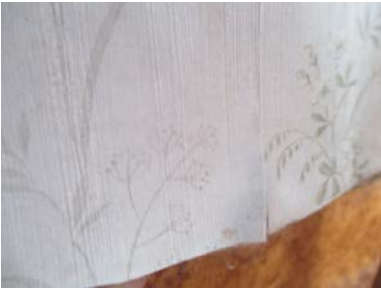
Våtrom > Hoved > Vaskerom > Generell:  
Vurdering av avvik:  
• Våtrommet må oppgraderes for å tåle normal bruk etter dagens krav.  
Konsekvens/tiltak:  
• Våtrommet må totalrenoveres. Alle forhold med tettesjikt, våtsone, sluk m.m. må dokumenteres.  
• Manglende oppgradering av våtrommet medfører høy risiko for at konstruksjonene ikke vil tåle vanlig bruk av vann eller lekkasjer. Dette kan føre til fuktskader på tilstøtende konstruksjoner.  
Kostnadsestimat: 100 000 - 300 000

Tapet har løsnet flere plasser

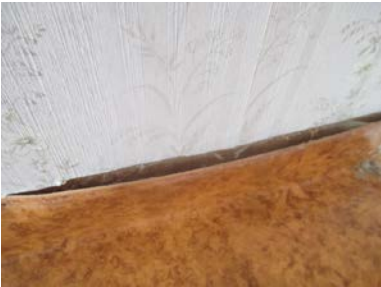
Gulvbelegget har løsnet ved oppkant

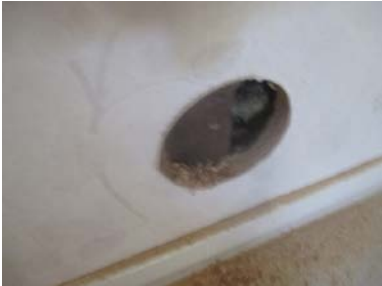
Hulltaking er foretatt fra kjøkken, uten å påvise unormale forhold.

Hulltaking fra kjøkken.

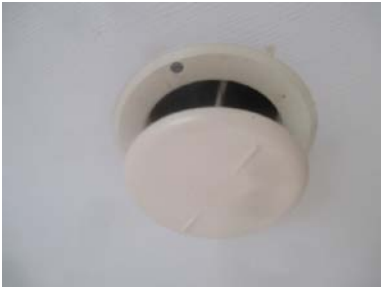
Ventil i himling med naturlig avtrekk.
