# Tilstandsrapport

Fritidsbolig

Kjerkvegen 146 , 7340 OPPDAL

Rapportdato: 13.03.2026

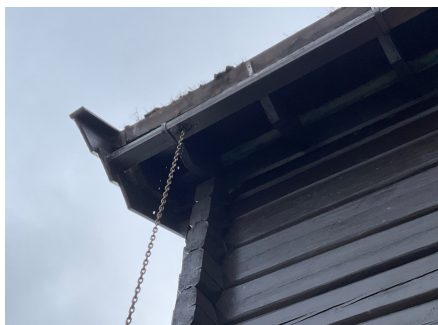
Tretakrenner er slitte og det er lekkasjer ved endelokk.

Tretakrenner, torvstokker og isbord for vindskier på oppstue bør oppgraderes, og det bør etableres kontrollert avløp som ledes godt ut fra grunnmur for å unngå fuktbelastning mot grunnmur og krypkjeller.

Det bør også monteres takstige opp til pipe for å sikre tilfredsstillende adkomst for feier. Manglende adkomst kan føre til at pipe ikke blir kontrollert eller feiet, noe som øker risikoen for brann og fyringsforbud.

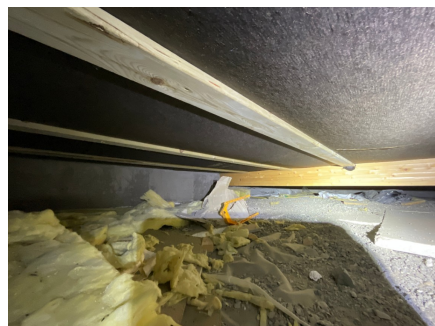
Begrenset adkomst gjør at det ikke er mulig å vurdere hele krypkjelleren, noe som medfører usikkerhet om tilstanden i utilgjengelige områder. Dette kan innebære risiko for skjulte fukt- eller råteskader.

Det anbefales å fjerne bygningsrester fra krypkjelleren for å redusere risiko for skadedyr og opphopning av fukt.

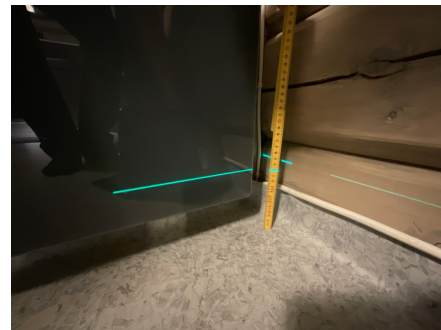
Fall inn mot dusjkabinett- ca. 7mm- sluk ligger rett inn for deksel.
