Kjerkvegen 146, 7340 OPPDAL

**Oppgradert hytte med flott beliggenhet i Vangslia. Tre soverom. Flott utsikt og gode solforhold**

Befaringsdato: 09.03.2026

Rapportdato: 13.03.2026

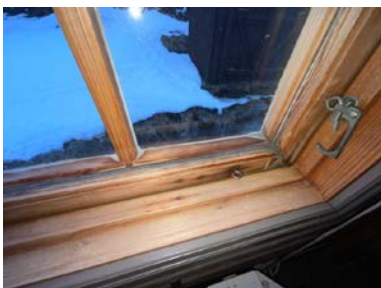
Over kjøkkenvindu

Kondensering på innvendige karmen
