# Tilstandsrapport

Enebolig

Kyrkjjetangen 14, 5155 BØNES

Befaringsdato: 17.09.2025

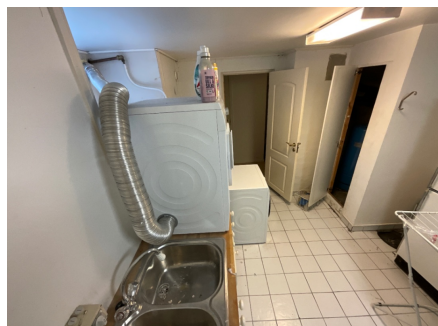
• Tilstandsgrad er satt på bakgrunn av alder på membran/tettesjikt/slukløsning og risiko for lekkasje og skader. Vaskerommet ansees som utdatert etter dagens krav. Det er derfor heller ikke gjennomført en detaljert tilstandsvurdering av hver enkel bygningsdel i rommet.

- Andre tiltak:
- For å oppfylle dagens krav til våtrom må det påregnes utgifter til oppgradering. Det anbefales også å skifte, vann- og avløpsledninger og sluk i forbindelse med en eventuell oppgradering. Dersom våtrommet har varmekabler bør disse skiftes ved oppgradering.
- Estimert omfatter utskifting til tilsvarende standard som i dag. Ved oppgradering med fliser i hele rommet må det påregnes en høyere kostnad. Merk at det kan forekomme avvik på estimat (grovt estimert).

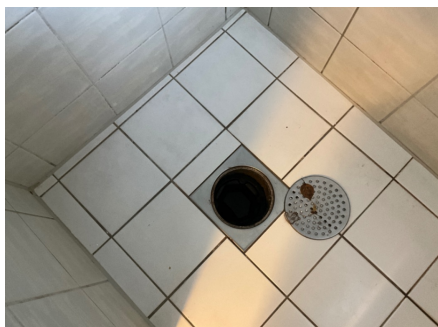
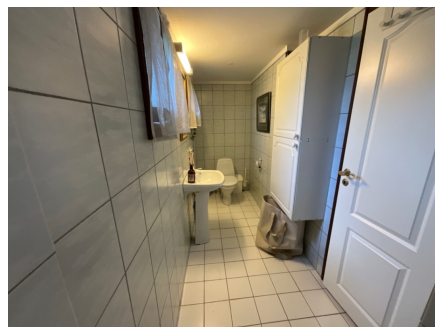
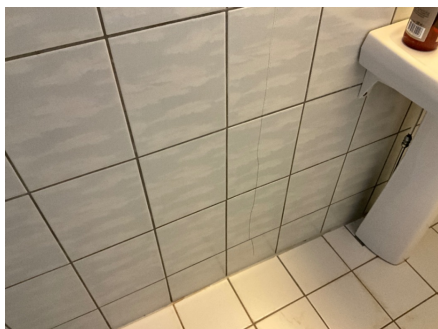
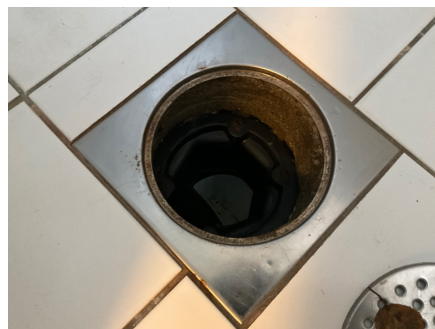
• Tilstandsgrad er gitt på bakgrunn av en samlet vurdering av alder på membran og slukløsning, sett i kombinasjon med de øvrige avvikene. Forholdene medfører økt risiko for lekkasje og fuktskader, og badet vurderes som teknisk utdatert etter dagens krav. Det er derfor ikke foretatt en detaljert vurdering av hver enkelt bygningsdel.

- For å oppfylle dagens krav til våtrom må det påregnes utgifter til oppgradering. Det anbefales også å skifte, vann- og avløpsledninger og sluk i forbindelse med en eventuell oppgradering. Dersom våtrommet har varmekabler bør disse skiftes ved oppgradering.
