Furnesvegen 83A, 2388 BRUMUNDDAL

# DITT NYE HJEM?

| Tilstandsrapport ..... | 45 |

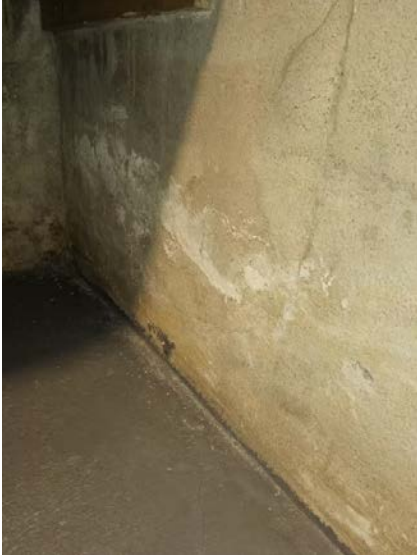
## 6.4 Rom under terreng

Bilde viser saltutslag på yttervegg.

Det registreres mineralutslag (salt/kalkutsalg) i overflater som er et symptom på fuktvandring gjennom grunnmur.

Det påviste fuktnivå gir grunn til å overvåke konstruksjonen for å se utvikling over tid, og eventuelt foreta tiltak for å unngå fuktskader.

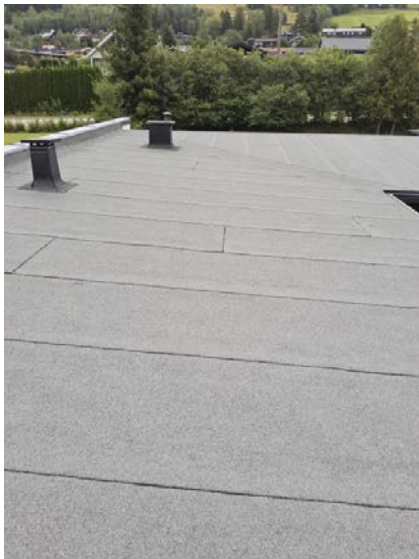
## 6.10 Taktekking

Bilde viser taktekkning.

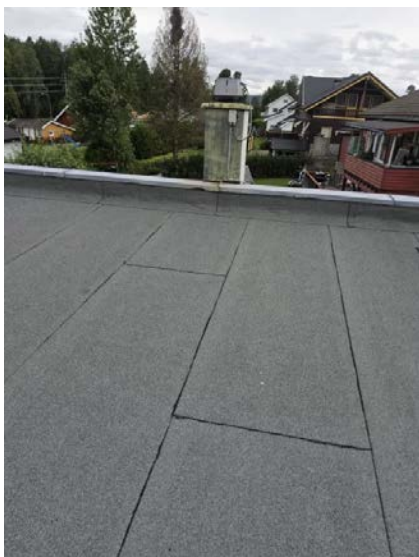
## 6.11 Utstyr på tak

Bilde viser manglende takstige.

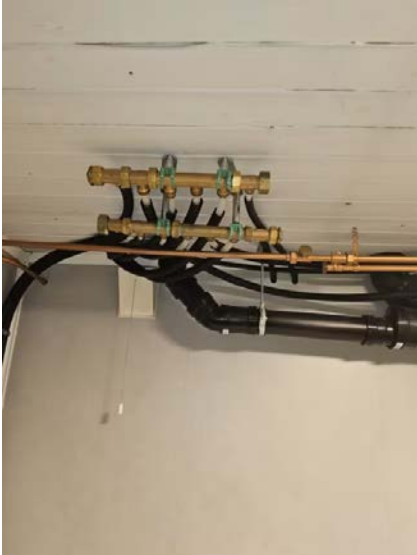
## 6.18 Vannledninger

Bilde viser åpen rørfordeling.

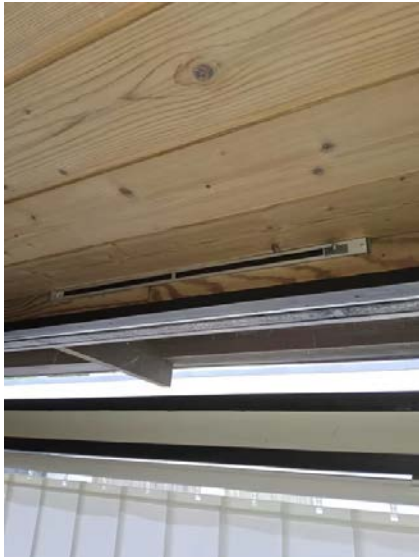
## 6.21 Ventilasjon

Bilde viser spalteventil i yttervegg.

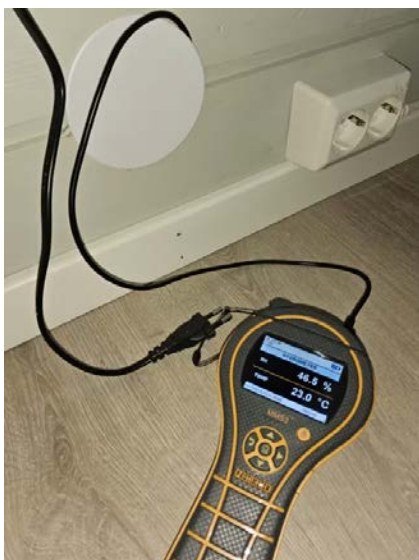
## 6.22 Våtrom: Bad

Bilde viser fuktmåling.

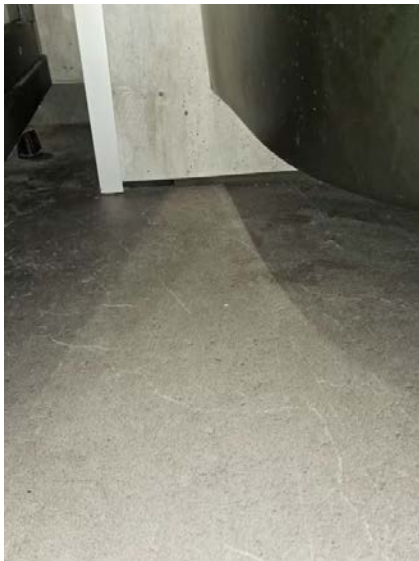
Bilde viser avrenningsspalte for innebygget sisterner.

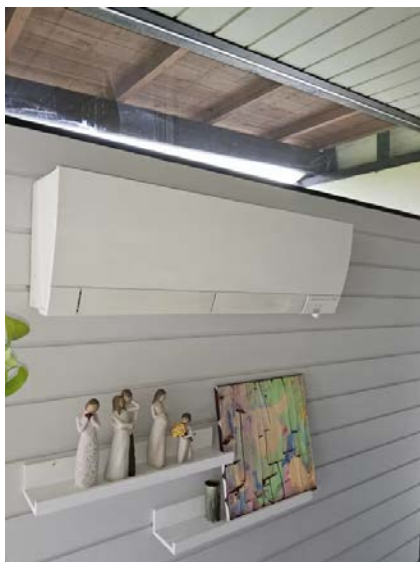
**6.24 Øvrig: Varmepumpe**

Bilde viser varmepumpe.
