Gravbergsvegen 560, 2283 ÅSNES FINNSKOG

**ÅSNES FINNSKOG**

# Tilstandsrapport

Befaringsdato: 31.10.2025

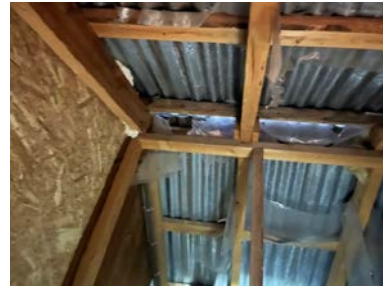
Det er utettheter i møne på tekking over tilbygget del. Dette gjelder også i enkelte plateskjøter.

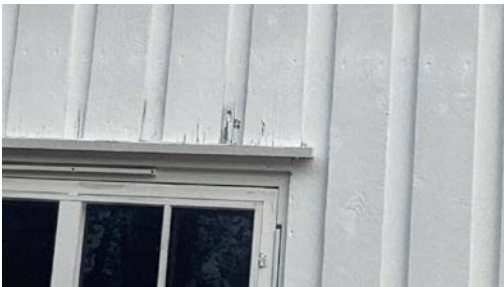
Eksempel på slitasje, på slike steder kan det finnes lokal råte.

- Råteskadet trekledning må skiftes ut.
- Råteskader i bordkledningen kan fortsette å utvikle seg både i tilliggende bordkledning og til bakenforliggende veggkonstruksjon, dersom en ikke foretar tiltak.

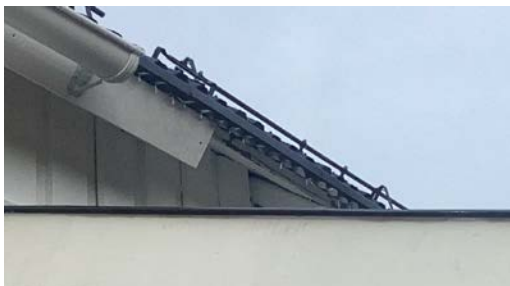
Det er noen steder slitasje på takfot.

Det anbefales at det monteres forkantbeslag som beskytter takfoten mot fuktpåkjenninger.

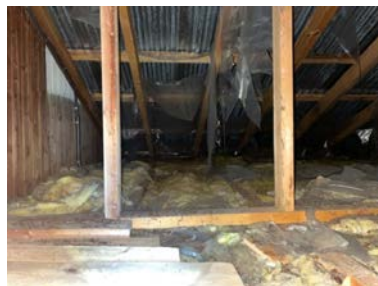
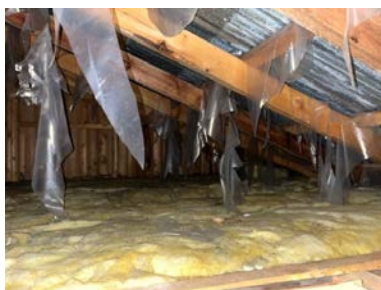
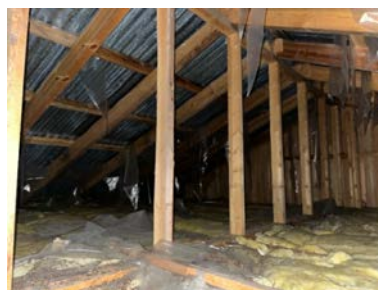
Under gitte vær- og temperaturforhold vil det oppstå kondens på undersiden av de ytre takplatene (det er derfor det benyttes to-trinns teking med undertak). Dette vil gi fuktpåkjenninger på lekter og isolasjon i sjiktet mellom takplatene. I ytterste konsekvens kan dette medføre sopp- og råteskader på materialene mellom takplatene.

På befaring i 2020 kunne det konstateres at den opprinnelige tekingen med takplater av metall uten undertak hadde utettheter og lekkasjer. Dette betyr at det også finnes risiko for at kondensvann fra mellom takplatene kan finne vegen inn i det isolerte sperretaket. Dette vil antagelig forholdsvis tidlig gi seg til kjenne på de innvendige overflatene.

Oversikt fra loft på tilbygget del.

Det kan imidlertid velges å teste hvordan den utførte konstruksjonen fungerer i praksis, overvåke konstruksjonen nøye, og først utføre tiltak dersom det oppdages symptomer på begynnende skader. Vær oppmerksom på at det i mellomtiden kan oppstå begynnende skjulte skader.

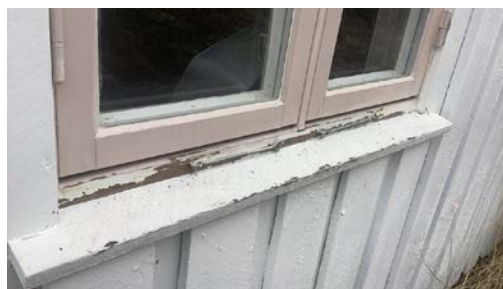
Eksempel på slitasje.

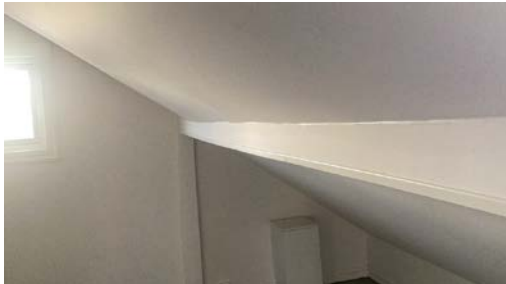
I 2. etasje er det stedvis riss og sprekker i overganger, glipper mellom gulv og listverk og ujevne overganger og retninger.

Ujevne overganger mellom himlinger og dragere.

Det er ikke nødvendig med tiltak.

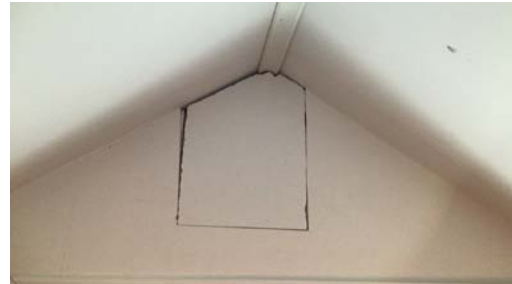
Det er opplyst at inntakssikring er skjult bak plate i vegg motsør. Lovlighet av denne løsningen bør undersøkes med elektroforetak.

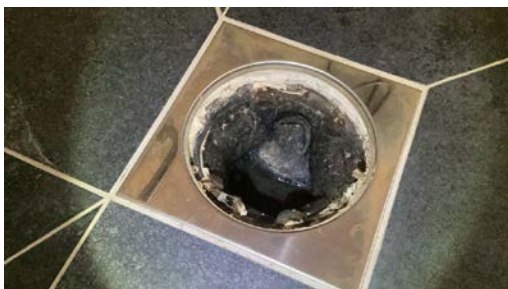
Sluk av plast. Det kan ved inspeksjon ikke konstateres bruk av membran.

For en mest mulig sikker bruk av rommet anbefales det installering av tett dusjkabinett. Den utførte løsningen er ikke 100% egnet for dusjong direkte på overflater.

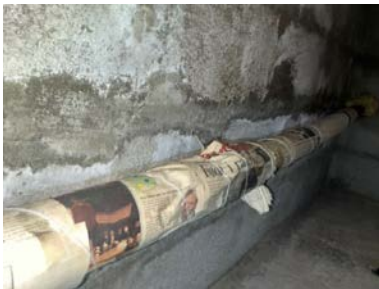
Motfall på avløpsrør i kjeller.

Utbedre fall og innfesting på avløpsrør i kjeller.
