# Tilstandsrapport

Enebolig

Fjellvegen 12, 4480 KVINESDAL

Befaringsdato: 08.09.2025

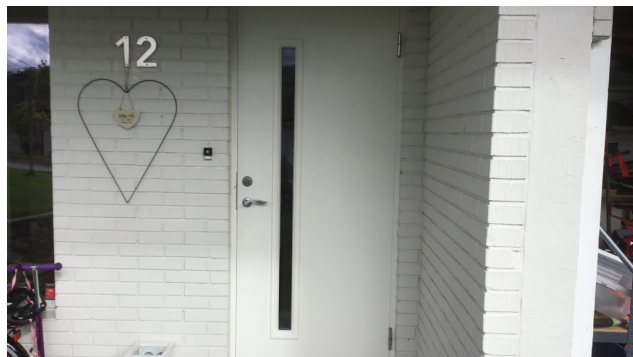
Hoveddør

Nyere malt ytterdør med glass som hoveddør og til bod.  
Nyere balkongdør fra soverom med høy brystning og nyere tofløyet balkongdør i fra stue.  
Generelt har ytterdørene normal bruks slitasje og fungerte som tiltenkt

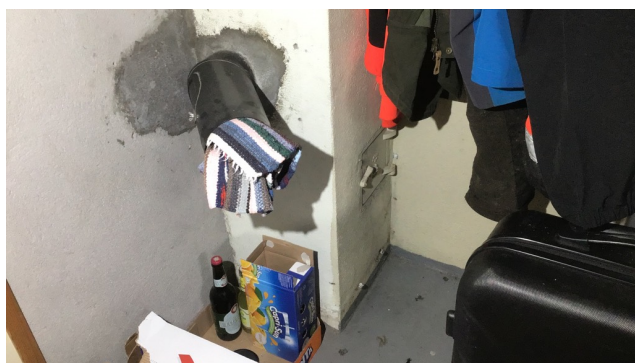
-Det mangler, eller på grunn av alder er det sannsynlig at det mangler, utvendig fuktsikring på deler av grunnmuren ved kjeller/underetasje.  
-I kjelleren er det registrert noe fuktvandring i nedre del av grunnmur og direkte på støpte gulv med en fuktighetsindikator.

## ! TG 2 Rom Under Terreng

*Punktet må sees i sammenheng med 'Drenering'*

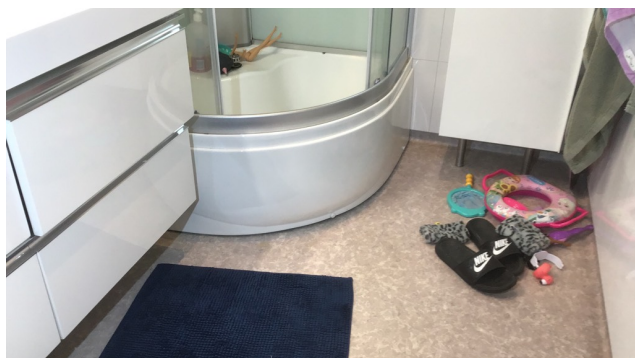
### 1 ETASJE > BAD

#### ! TG 2 Sanitærutstyr og innredning

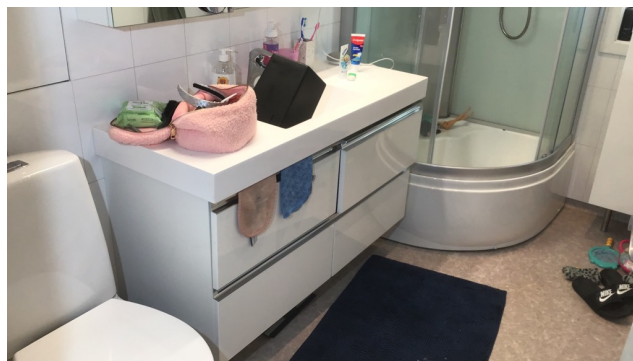
### 1 ETASJE > BAD

#### ! TG 1 Ventilasjon

Hulltaking utført i soverom bak dusj.  
Ikke påvist unormale fuktverdier på kontrollert område. 9,5 vektprosent

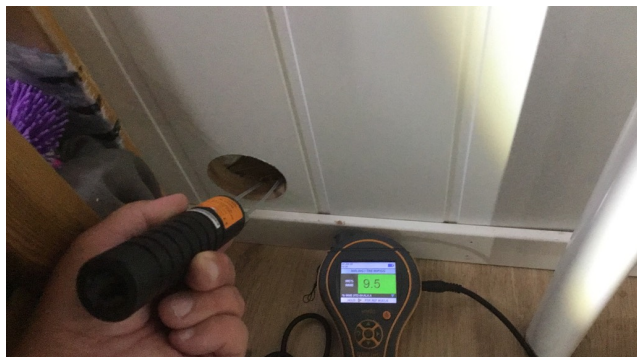
KJELLER > VASKEROM

Vaskerom har fliser på gulv, malte mdf plater på vegger og panelt tak. Det er montert baderomsinnredning med nedfelt vask, toalett, dusjkabinett og opplegg for vaskemaskin. Det er mekanisk ventilasjon og elektrisk gulvvarme.

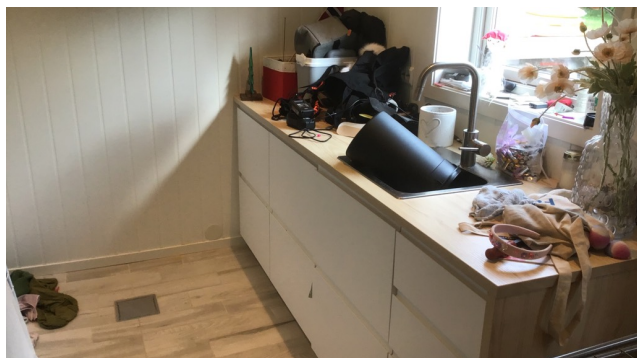
KJELLER > VASKEROM

## TG 2 Overflater vegger og himling
