Fjellvegen 12, 4480 KVINESDAL

**Hamrebakkene - Påkostet enebolig  
med nytt kjøkken, bad, vaskerom  
m.m.**

Befaringsdato: 08.09.2025

Rapportdato: 15.09.2025

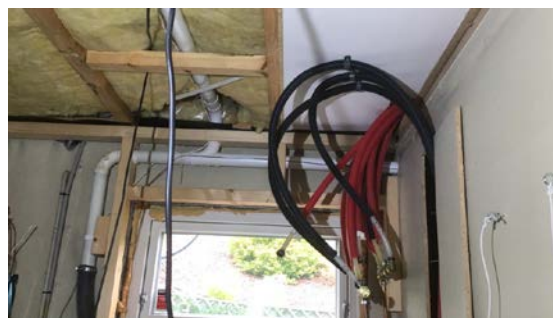
Demontert tak i bod

Det må gjøres lokalt tiltak i bod

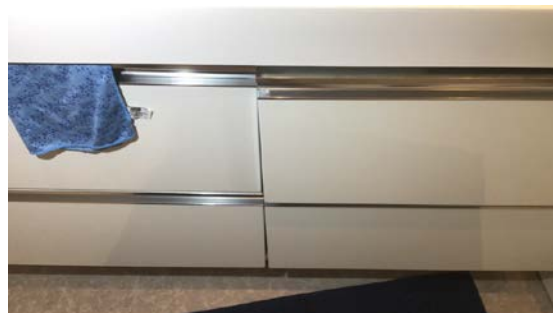
#### 1 TG 2 Sanitærutstyr og innredning

Skjeve dører

Tiltak på skapdører bør gjøres

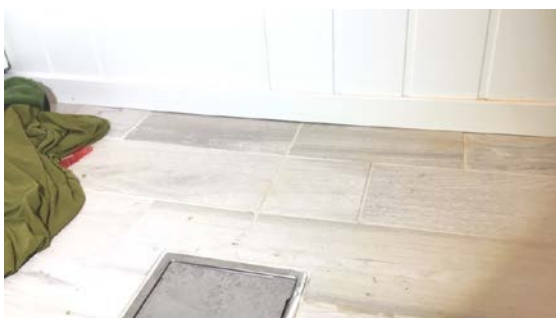
Ukjent løsning bak gulvlist langs vegger

- Det må gjøres nærmere undersøkelser. Manglende membran/tettesjikt medfører risiko for lekkasjer og fukt i konstruksjonen.

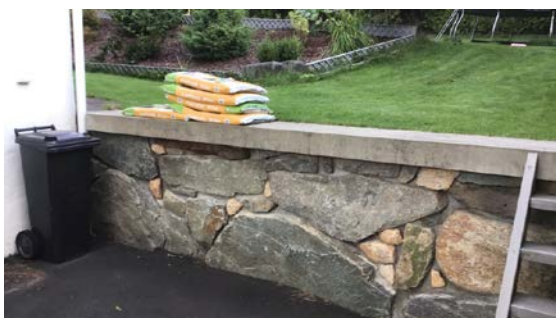
Mur i enden av boligen

- Grunnmuren har sprekkdannelser.  
-Noe mindre sprekkdannelser i grunnmur registrert

- Andre tiltak:  
- Ingen ting tyder på at disse sprekker nå er aktive på nåværende tidspunkt.  
Skulle det bli noe bevegelser i sprekker må tiltak vurderes

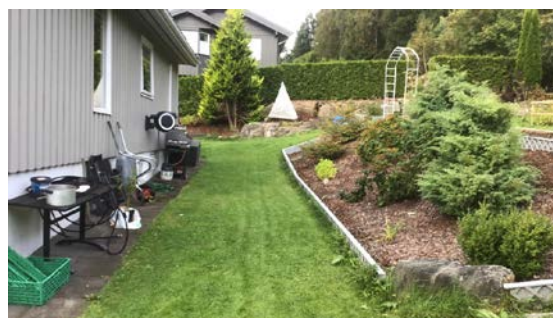
## TG 2 Utvendige vann- og avløpsledninger

Vann og avløps rør i pvc.

- Det er ikke behov for utbedringstiltak siden anlegget fungerer i dag, men ut ifra alder kan skader plutselig oppstå på eldre anlegg.
