Tilstandsrapport

Enebolig

Østrengveien 68 , 1850 MYSEN

Befaringsdato: 31.03.2026

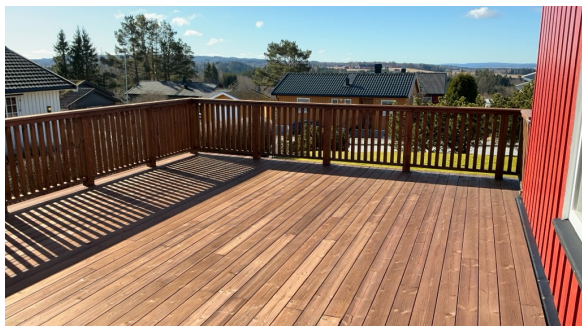
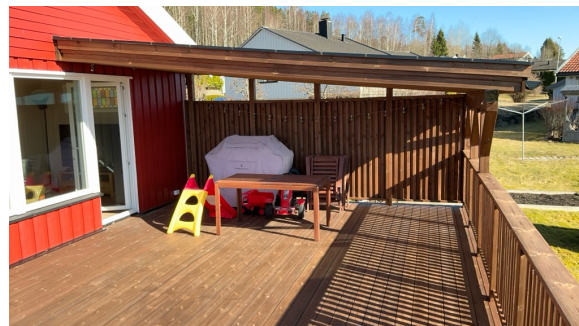
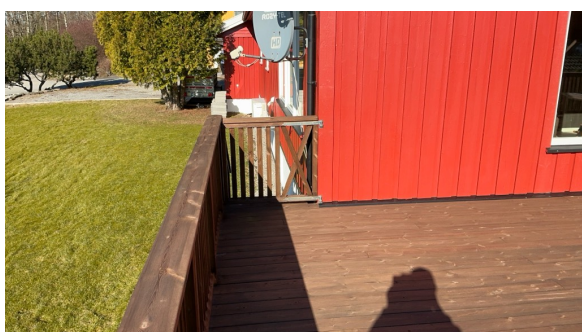
Stor veranda på 40 m² i trekonstruksjon med rekkverk og delvis overbygg. Terrassen fremstår som nyere og med jevnlig vedlikehold.

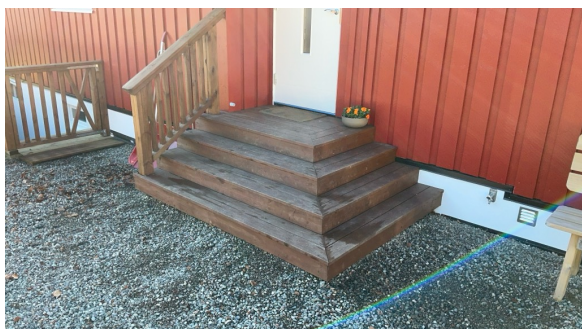
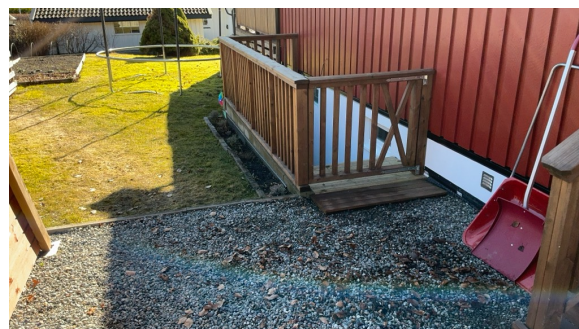
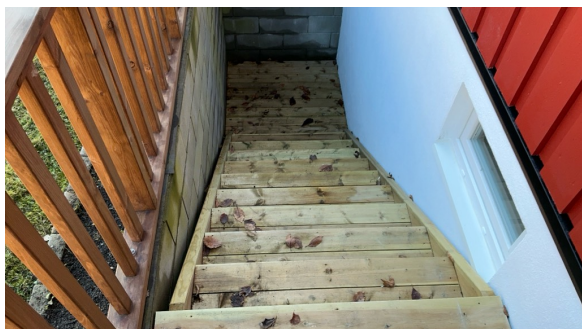
TG 1 Utvendige trapper

Trapper i trekonstruksjon.

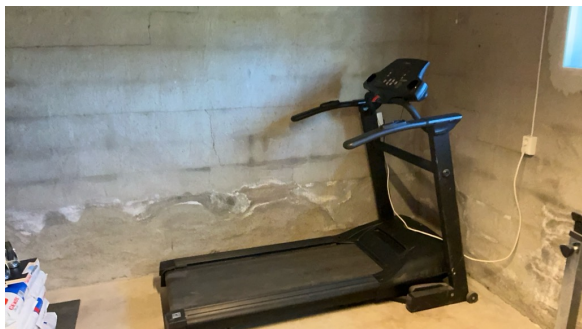
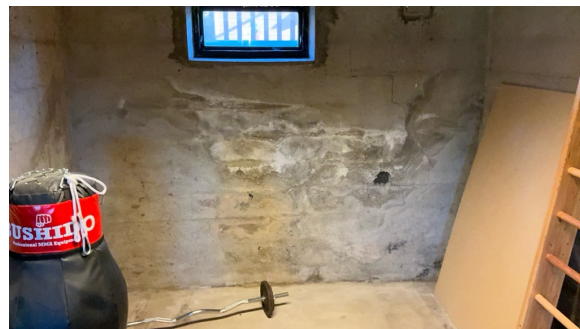
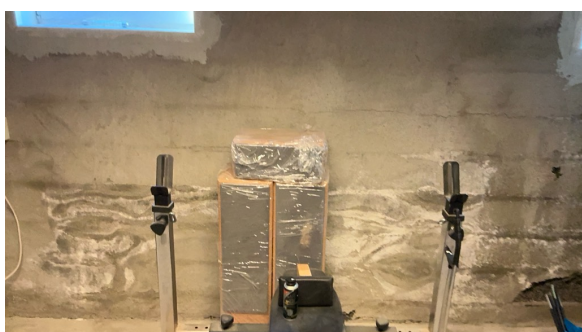
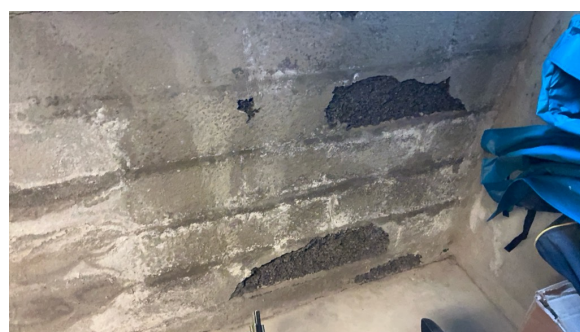
- Det er påvist indikasjoner på noe fuktgjennomtrenging i kjellergulv.
- Det er påvist indikasjoner på noe fuktgjennomtrenging inn i kjellermur.

- Det påviste fuktnivå gir grunn til å overvåke konstruksjonen jevnlig for å se utvikling over tid, og eventuelt foreta tiltak for å unngå fuktskader.

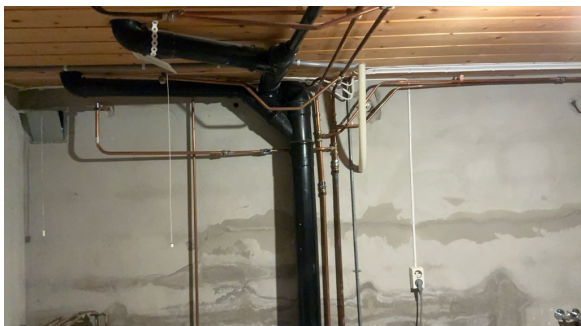
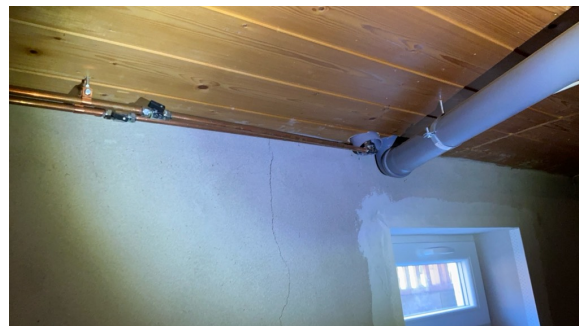
TG 2 Avløpsrør

- I forbindelse med oppgradering av våtrom vil det være naturlig med utskiftning av rør.
- Det er ikke behov for utbedringstiltak siden anlegget fungerer i dag, men ut ifra alder kan skader plutselig oppstå på eldre anlegg.
