# Tilstandsrapport

Tomannsbolig

Haugaveien 4 B, 6532 AVERØY

Befaringsdato: 16.10.2025

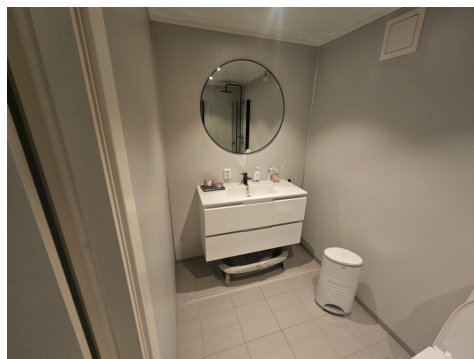
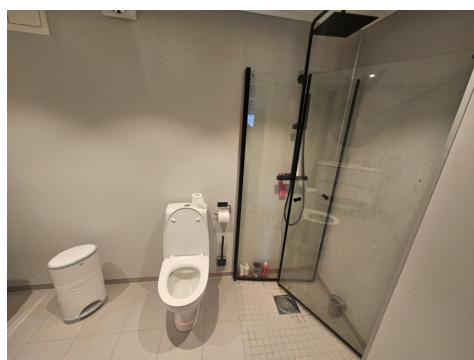
## Vurdering av avvik:

- Det er avvik:

Løs sokkelflis bør festes eller skiftes ut av fagpersonell for å hindre ytterligere skade og redusere risiko for fuktskader eller vanninntrengning i konstruksjonen.

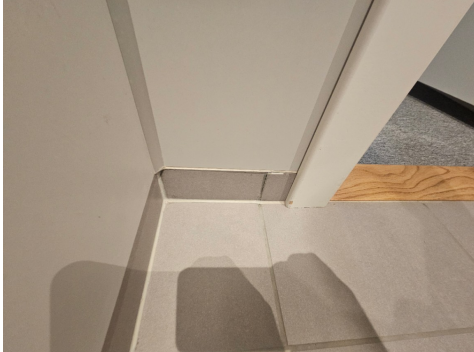
### ! TG 1 Sluk, membran og tettesjikt

Det er foretatt fuktmålinger av overflater uten å registrere forhøyet fuktnivå.

- Våtrommet har behov for omfattende oppgraderinger. For å sikre en løsning som oppfyller gjeldende krav, bør tettesjikt, sluk og røropplegg oppgraderes og dokumenteres.
