Kommandantveien 16D, 1850 MYSEN

Mysen/Momarken - Innholdsrikt rekkehus (selveier) over tre plan i veletablert og barnevennlig område.

Tilstandsrapport

Befaringsdato: 17.01.2025

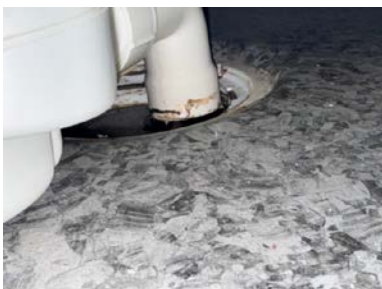
2. ETASJE > BAD

📍 TG 2 Sanitærutstyr og innredning
