Storgata 77, 2830 RAUF OSS

**Innholdsrik enebolig med sentral beliggenhet i Raufoss - 2 kjøkken - 2 bad - overbygde verandaer - carport.**

Befaringsdato: 22.02.2024

Rapportdato: 23.02.2024

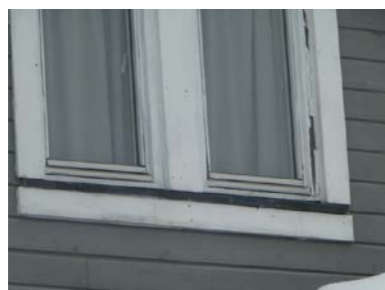
TG satt ut fra alder og nevnte punkter.

Slitasje på vinduer i loftsetasje

Utskifting av lister på vindu i bad må påregnes.

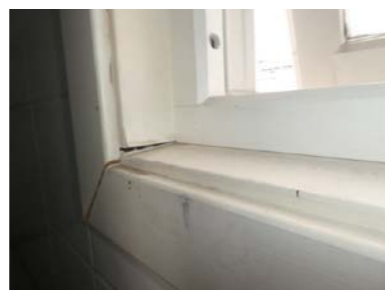
Ufagmessig montering av lister på bad

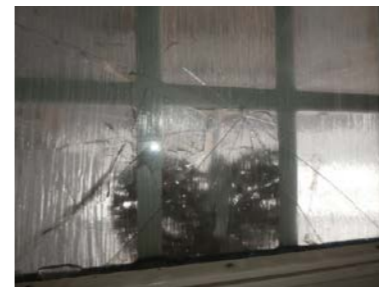
Sprekt glass i dør til bod.

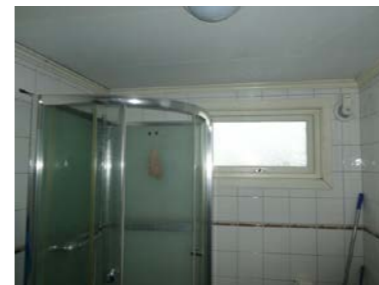
- Det er vindu/dør med ikke fuktbestandige materialer i våtsonen (ved vask, dusj, badekar, osv.), løsningen eller byggematerialet er uegnet

Vindu plassert i våtsone

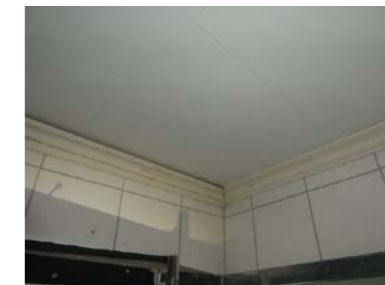
Glippe mellom taklist og himling

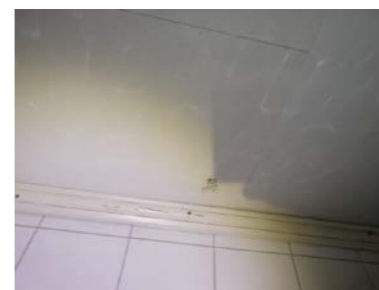
Lokalt observert sopp på overflater av himling som kan skyldes periodevis høy fuktighet, noe dårlig ventilering.

Lokal sopp i overflater av himling

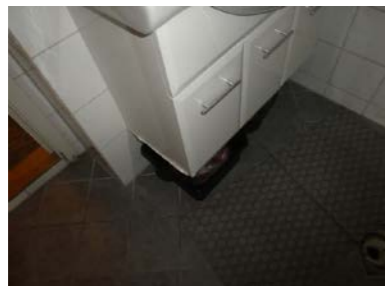
- Det er påvist skader på innredning.

Svelling på innredning

- Lokal utbedring må utføres.

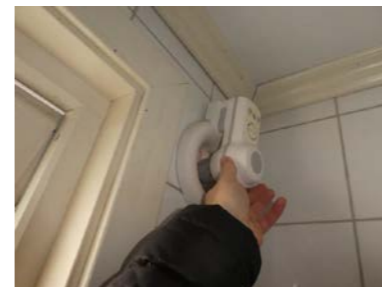
Ventil med behov for ytterligere innfesting.

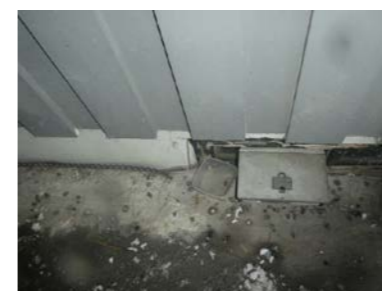
Manglende topplister og vindu til kjeller under gulvnivå på carport

Alder og nevnte punkter tilsier at oppgradering av drenering og fuksikring må påregnes som nært forestående. TG satt ut fra nevnte punkter og alder.
