Storgata 511, 2390 MOELV

NY PRIS! Moelv - Enebolig på stor og solrik tomt med fantastisk mjøsutsikt i attraktivt boligområde

Befaringsdato: 18.06.2024

Rapportdato: 21.06.2024

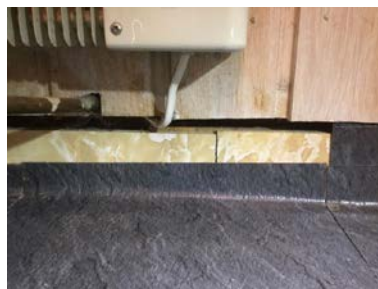
Åpninger i konstruksjon mellom gulv/vegg.

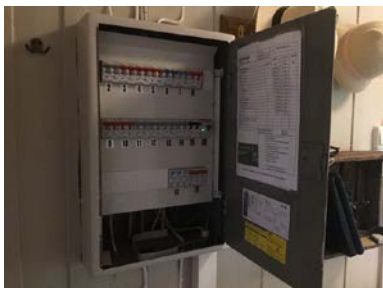
Sikringskapp plassert i gang 1. etasje.

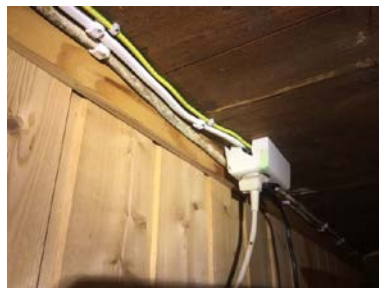
Dårlig håndverksmessig utførelse på deler av anlegget i kjeller.

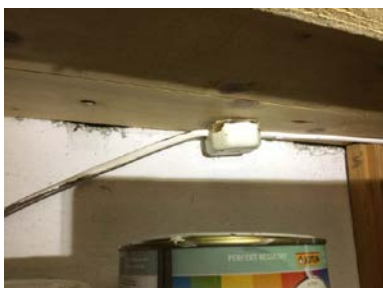
Løse ledninger registrert.
