# Tilstandsrapport

Enebolig

Vabråten 132 , 1392 VETTRE

Befaringsdato: 14.01.2026

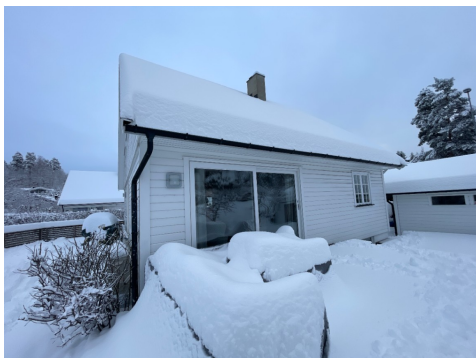
Det bør foretas nærmere undersøkelser av terrassene når de er snøfrie, for å avdekke eventuelle skader eller mangler som ikke kan vurderes nå. Manglende inspeksjon kan medføre at skjulte feil eller skader ikke oppdages, noe som kan føre til økte utbedringskostnader eller redusert levetid på konstruksjonen.

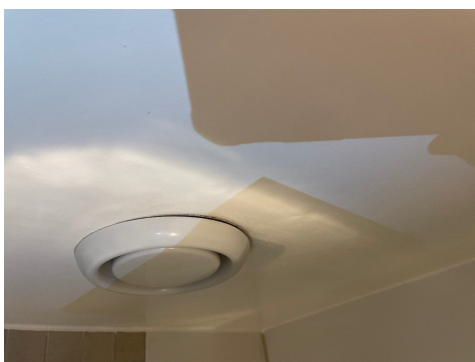
Det bør vurderes å etablere mekanisk ventilasjon for å sikre tilstrekkelig luftutskifting.

Konsekvensen av kun naturlig ventilasjon er at inn klimaet kan bli dårlig, noe som kan føre til fuktproblemer og redusert komfort.

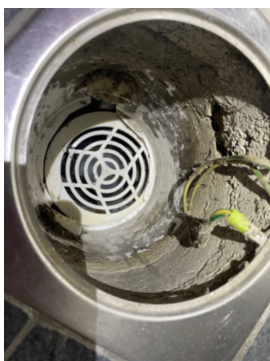
Det bør innhentes dokumentasjon på utført membran/tettesjikt. Manglende dokumentasjon medfører usikkerhet om utførelsen, noe som gir økt risiko for lekkasjer og fuktskader i konstruksjonen.

Det må benyttes lukket dusjkabinett, da det ikke er noen form for membran/tettesjikt i våtsonen.

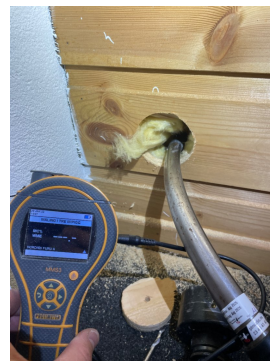
Hulltaking er foretatt uten å påvise unormale forhold. Hulltaking er foretatt i bod.

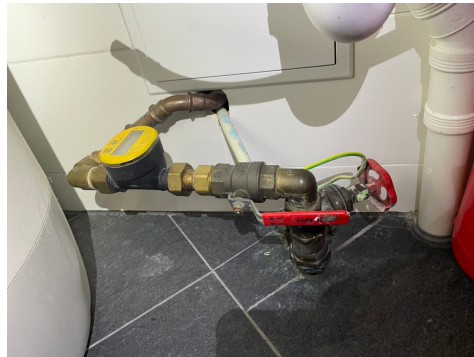
Det anbefales å gjennomføre en utvidet kontroll av innvendige vannledninger ved autorisert foretak, da mer enn halvparten av forventet brukstid er passert.

Dette bør gjøres for å avdekke eventuelle skjulte skader eller svekkelser, og for å redusere risikoen for lekkasjer og følgeskader på bygningen.

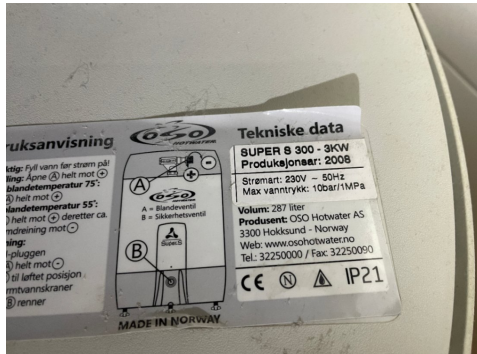
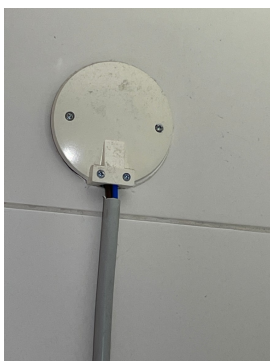
En varmtvannsbereder har typisk en forventet levetid på 10–20 år, hvor rustfrie beredere ofte kan vare lengre. Utskifting anbefales gjerne etter ca. 20 år for å redusere risikoen for kostbare vannskader og høyt strømforbruk. Leverandører kan også anbefale utskifting av enkelte komponenter etter 10–15 år. Tilkobling i vegg bør utbedres da ytterisolasjonen på ledning skal klemmes. Kontakt evt elektriker for utbedring.

Årstall: 2008 Kilde: Produksjonsår på produkt

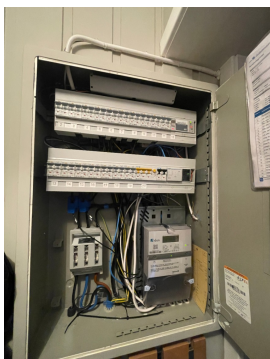
Elektrisk anlegg fremstår i ok tilstand, jeg er ikke fagmann for feltet og anbefaler på generelt grunnlag at elektriker vurderer slike anlegg.

Kontakt på ved speil på vaskerom er løs og bør utbedres.

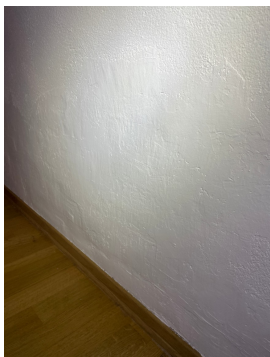
Bygningen har grunnmur i lettklinkerblokker. Fundamenteringen er ikke vurdert, da den ligger under bakkenivå og ikke er tilgjengelig for inspeksjon. Grunnmuren er kun visuelt inspisert på de delene som er synlige på utsiden og innsiden av boligen. Kun en liten del av grunnmuren er synlig, da det er inntilbygde terrasser og trapper rundt boligen. Eier opplyser at det tidligere var saltutslag i muren, spesielt under trappen. Dette resulterte i at det ble utbedret drenering og fuktsikring i 2025 på sør- og østside. Muren er på innsiden synlig sparklet og malt.
