Nedre Gimleveg 3 2340 LØTEN

Tilstandsrapport Eierskifte

Boligtype: Enebolig

Byggeår: 1966

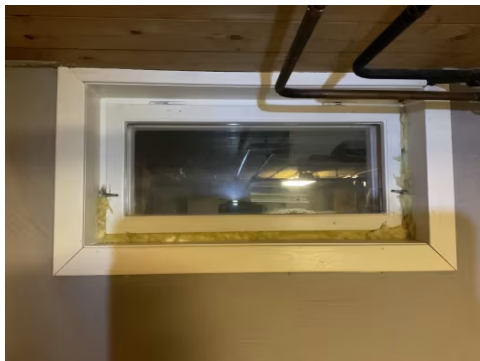
Vindu i kjeller med fuktskade.

Vindu i kjeller.

Det er fuktskader på vindu i kjeller.

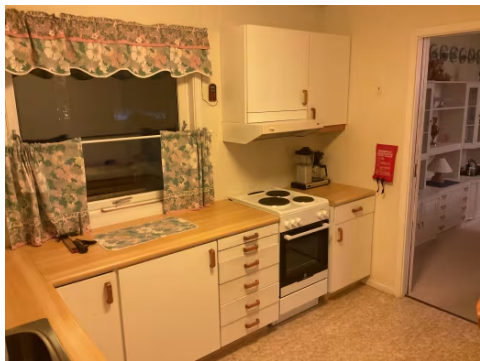
Skade på skuffefront.

Kjøkken.

Skade på en skuffefront.

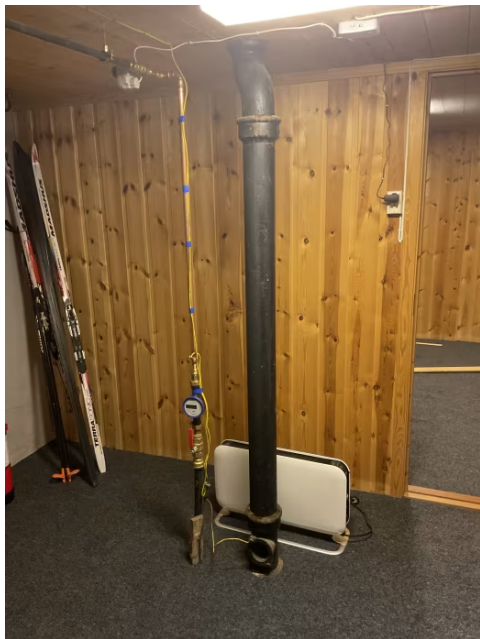
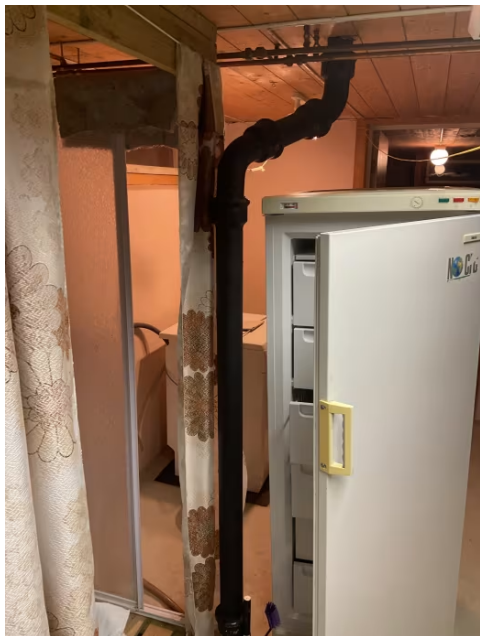
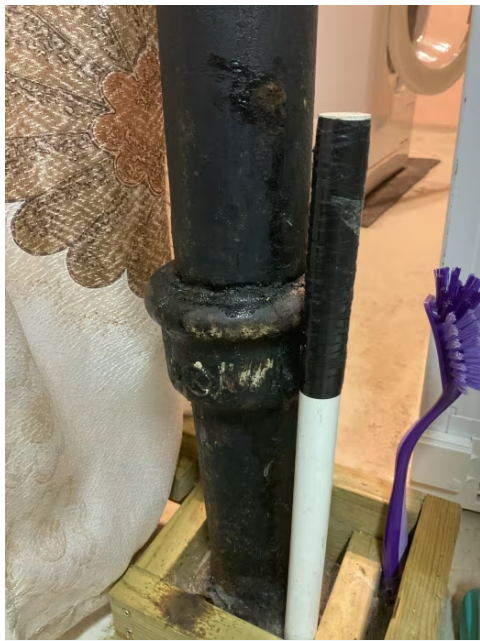
Innvendige avløpsrør fra byggeår har nådd en høy alder og gir økt risiko for skader i tiden som kommer.

Avløpsrør i kjeller.

Type avløpsrør	Støpejern, Plast
Eldre støpejernsrør fra byggeår. Plast fra bad og kjøkken.	
Er det gjennomført arbeider på anlegget etter byggeår?	Nei
Er det manglende lufting av kloakk over tak?	Nei
Er det sen avrenning fra tappested?	Nei
Mangler det stakemuligheter på avløpsanlegget?	Nei
Har avløpsrør nådd en alder som gir økt risiko for skader eller følgeskader?	Ja
Oppsummering av avløpsrør	TG-2
Innvendige avløpsrør fra byggeår har nådd en høy alder og gir økt risiko for skader i tiden som kommer.	
Anbefalte tiltak / ytterligere undersøkelser anbefales	
Ved eventuelle oppgraderinger av våtrom/kjøkken vil det være hensiktsmessig å skifte avløpsrør.

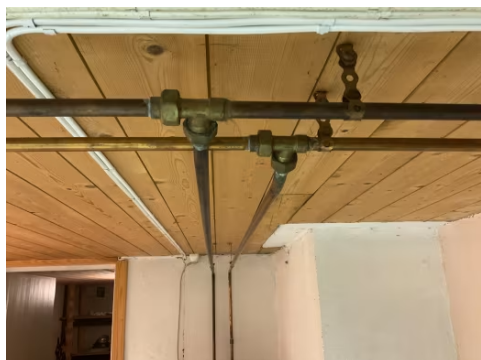
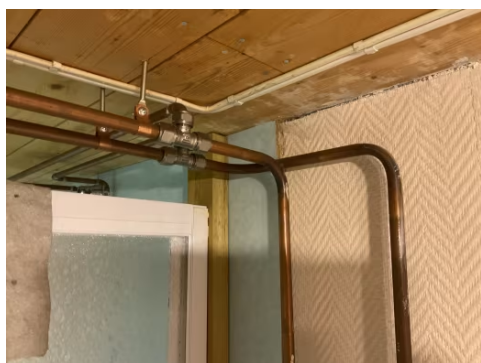
Vannrør er fra byggeåret, og har nådd en alder hvor det vil være økt risiko for lekkasjer.

Vannrør i kjeller.

Vannledninger bør skiftes i forbindelse med fremtidig oppgradering av våtrom/kjøkken.

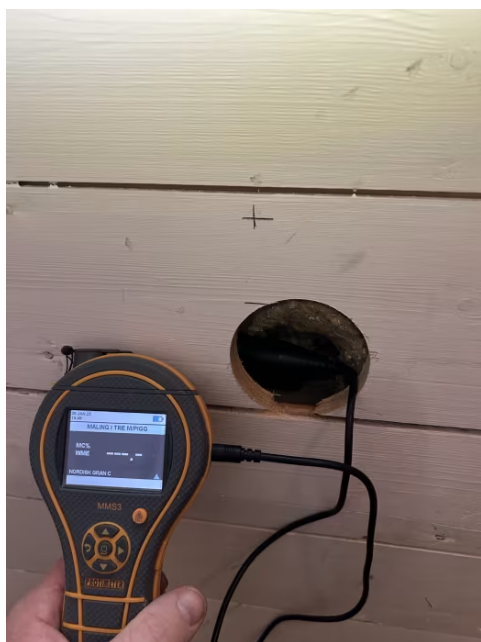
Hulltaking i tilstøtende rom.

Løsningen/utførelsen rundt rørgjennomføringer gir fare for fukt inn i konstruksjoner. Lokal utbedring må vurderes.

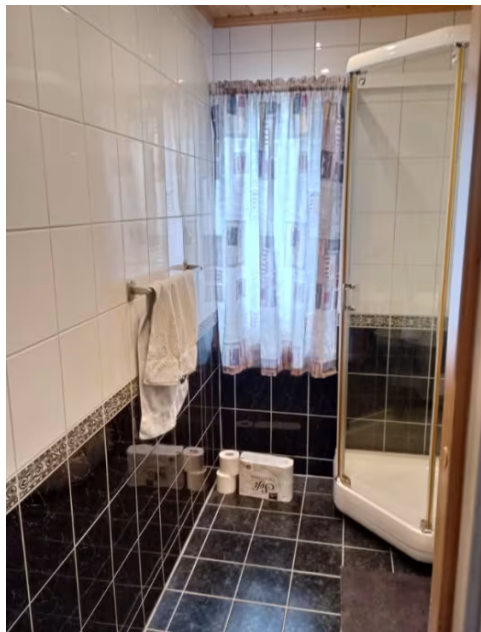
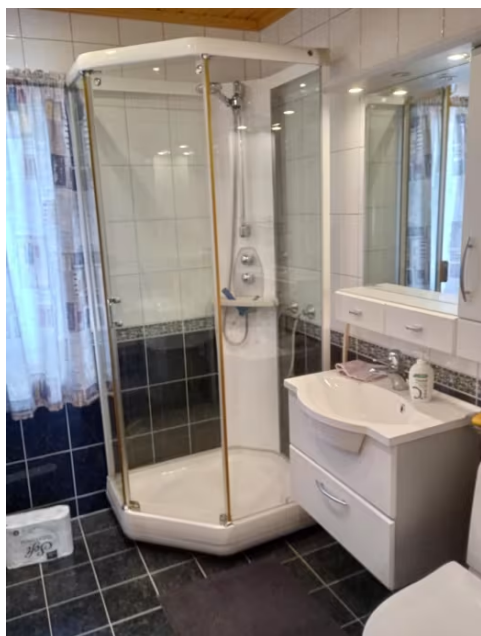
Sluket er plassert under et dusjkabinett som ikke kunne flyttes under inspeksjonen. På grunn av manglende tilgang til sluket, har det ikke vært mulig å vurdere tilstanden. Alder og oppbygning på våtrommet tilsier at det kan forekomme slitasje eller tette avløp over tid, selv om det ikke er observert tegn til lekkasje i tilgjengelige områder. Det anbefales å sikre tilgang til sluket for å avklare tilstanden og forebygge potensiell skade.

Bad.
