Nedre Gimleveg 3, 2340 LØTEN

**Stor og solrik eiendom med sentral beliggenhet. Koselig enebolig med moderniseringsbehov. Dobbeltgarasje og lekestue.**

## Nøkkelinformasjon

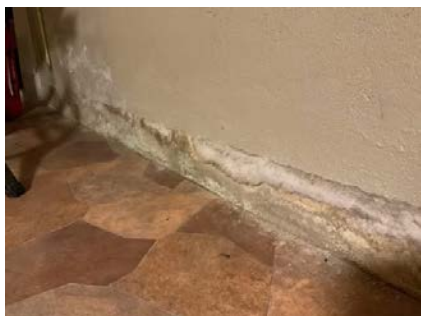
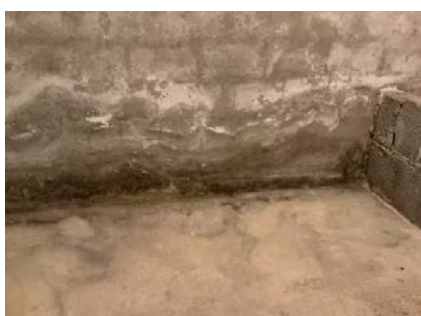
\* Drenering: Pga snø kan ikke bruken av grunnmursplast påvises. Det er synlige fuktskader i overflater og ved bruk av fuktmåler måles høye fuktverdier i materialer.

Det er synlige fukskader i overflater og ved bruk av fuktmåler måles høye fuktverdier i materialer.

Salt/kalkutslag på vegger i kjeller.

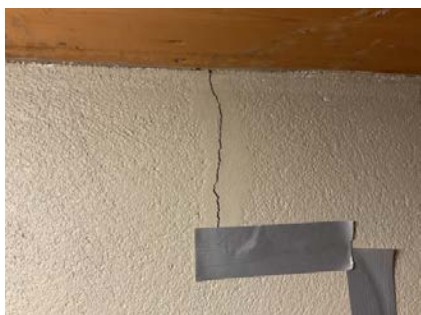
\* Grunnmur og fundament: Det registreres riss/ sprekker i grunnmuren. Grunnmuren har skader/sprekker.

Vegger i kjeller er oppført i lettklinker.

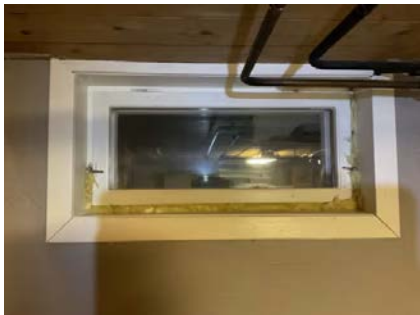
Vindu i kjeller.

Det er fuktskader på vindu i kjeller.

Utskifting av vinduer i kjeller bør utføres.

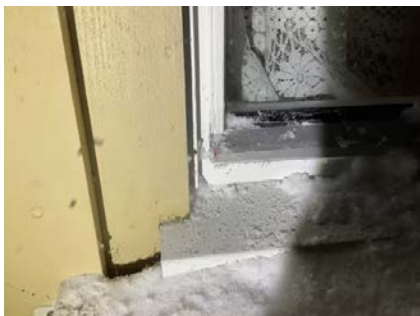
På noen av vinduene står utvendige listverk ned mot vannbrett og trekker opp vann.

Det bør opprettes avstrand mellom utvendig listverk og vannbrett.

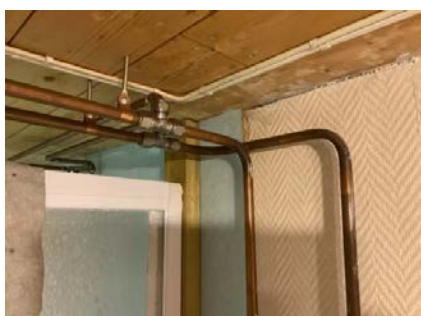
Vannrør er fra byggeåret, og har nådd en alder hvor det vil være økt risiko for lekkasjer.

Vannrør i kjeller.

Vannledninger bør skiftes i forbindelse med fremtidig oppgradering av våtrom/kjøkken.

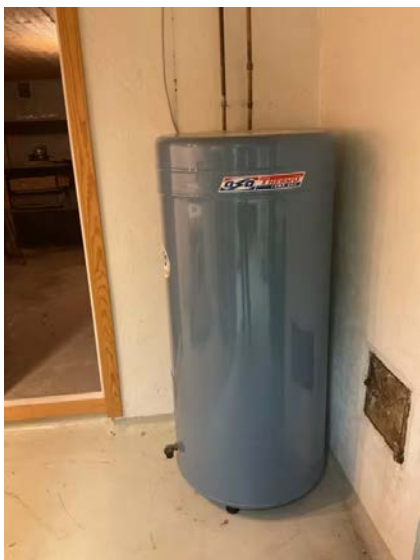
Bereder plassert i kjeller.

Plassering bereder	
Kjeller	
Fundament	
Plassert på gulv	
Årstall	
1995	
Størrelse	
198	
Er det manglende lekkasjesikring av bereder?	Nei
Er plugg (støpsel) på berederen brunsvidd?	Nei
Er det tegn til lekkasjer fra bereder?	Nei
Er bereder over 20 år?	Ja
<b>Oppsummering av varmtvannsbereder</b>	<b>TG-2</b>
Berederen er over 20 år har usikker restlevetid.	
<b>Anbefalte tiltak / ytterligere undersøkelser anbefales</b>	
En utskifting av bereder som følge av oppnådd alder/( over 20 år) er påregnelig.

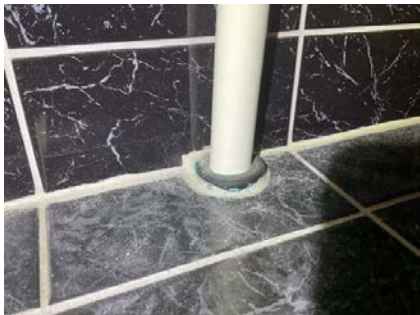
Gjennomføring i gulv.

Løsningen/utførelsen rundt rørgjennomføringer gir fare for fukt inn i konstruksjoner. Lokal utbedring må vurderes.

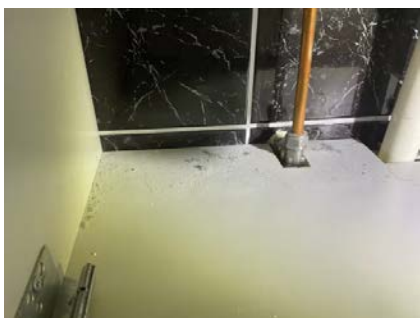
Gjennomføring i vegg.

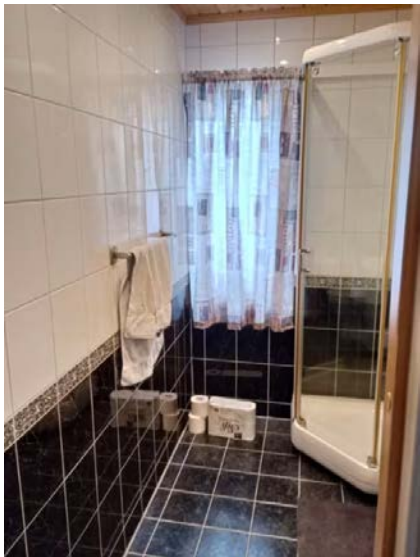
Bad.

Sluket er plassert under et dusjkabinett som ikke kunne flyttes under inspeksjonen. På grunn av manglende tilgang til sluket, har det ikke vært mulig å vurdere tilstanden. Alder og oppbygning på våtrommet tilsier at det kan forekomme slitasje eller tette avløp over tid, selv om det ikke er observert tegn til lekkasje i tilgjengelige områder. Det anbefales å sikre tilgang til sluket for å avklare tilstanden og forebygge potensiell skade.

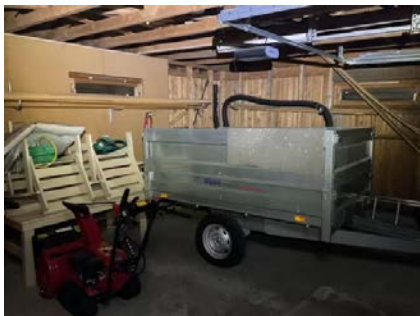
Vegger innvendig er delevis kledd.

Vegger i kjeller er delevis kledd med panel. Disse har fuktskader. (se drenering og rom undert terreng)
