# Tilstandsrapport

Jens Olsens veg 11, 2070 RÅHOLT

Befaringsdato: 02.05.2025

Oppdragsnr.: 21739-1552

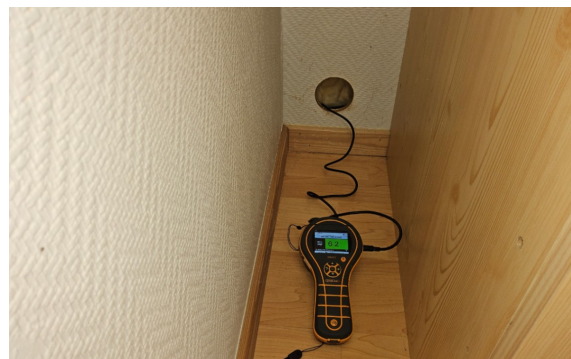
## ! TG 0 Tilliggende konstruksjoner våtrom

Hulltaking er foretatt uten å påvise unormale forhold. Hulltaking er foretatt på soverom. Fuktkvotemåling (vekt%) i konstruksjonen ble målt til 6.

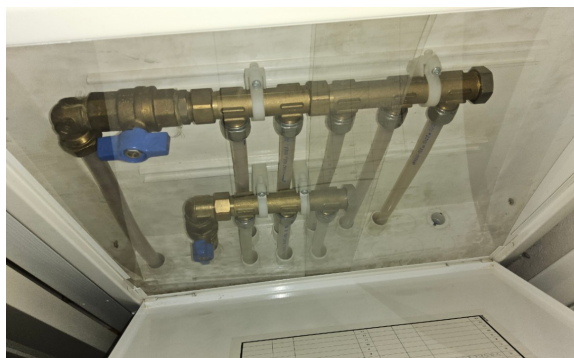
- Det er ikke behov for utbedringstiltak siden anlegget fungerer i dag, men ut ifra alder kan skader plutselig oppstå på eldre anlegg.

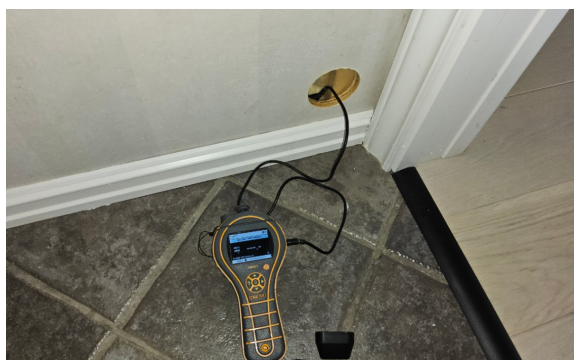
### ! TG 0 Tilliggende konstruksjoner våtrom

Hulltaking er foretatt uten å påvise unormale forhold. Hulltaking er foretatt i hall. Fuktkvotemåling (vekt%) i konstruksjonen ble målt til 0-6.

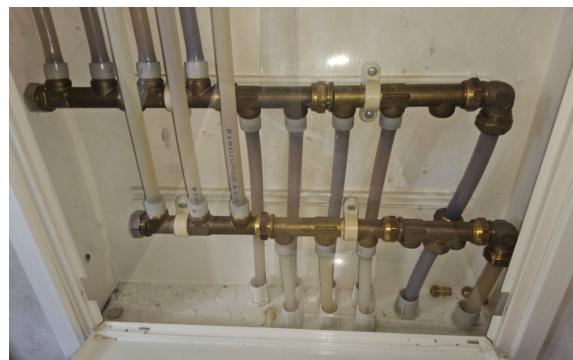
- Det er ikke behov for utbedringstiltak siden anlegget fungerer i dag, men ut ifra alder kan skader plutselig oppstå på eldre anlegg.
