Jens Olsens veg 11, 2070 RÅHOLT

**Flott enebolig med godkjent  
utleiedel, stor hage, solrik terrasse  
og dobbel garasje - meget  
barnevennlig beliggenhet!**

| Tilstandsrapport ..... | 46 |

Befaringsdato: 02.05.2025

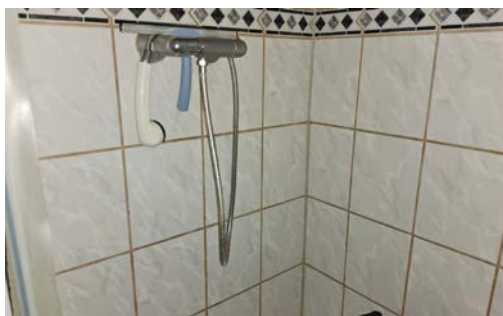
UNDERETASJE > BAD

## 1 TG 2 Overflater Gulv

Det registreres riss i flisfuger rundt sluket. Enkelte fliser i dusjsonen har manglende vedheft til underlaget.

Det kan ikke utelukkes at flisfuger må skiftes.

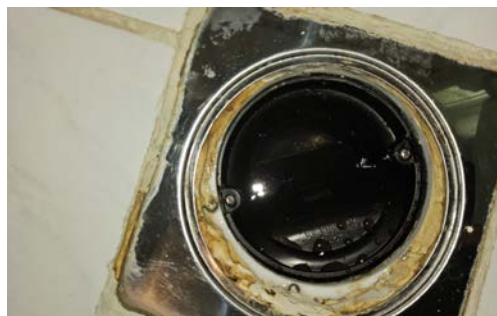
UNDERETASJE > BAD

## 1 TG 1 Sanitærutstyr og innredning

- Overvåk tilstanden jevnlig. For å få tilstandsgrad 0 eller 1 må slukløsningen skiftes ut og sannsynligvis må også membransjiktet skiftes/utbedres. Det er imidlertid vanskelig å si noe om tidspunktet for når dette er nødvendig.

Det bør om mulig fremskaffes dokumentasjon på utførelsen av tettesjiktet.

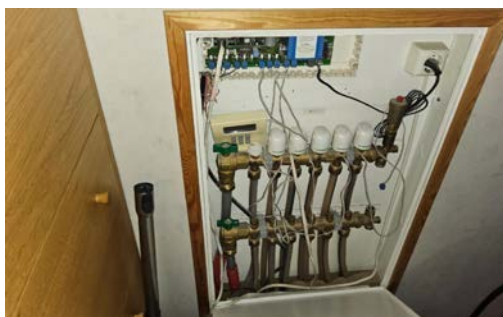
## ! TG 3 Elektrisk anlegg

12. Foreta en helhetsvurdering av det elektriske anlegget, dets alder, allmenne tilstand og fare for liv og helse. Bør det elektriske anlegget ha en utvidet el-kontroll?  
**Ja Ved manglende dokumentasjon og manglende tilsynsrapport nyere enn 5 år anbefales det på generelt grunnlag en utvidet el. kontroll. Kostnadsestimatet er kun gitt for utvidet el. kontroll. Etter gjennomført el- kontroll må ytterligere tiltak vurderes basert på de utførte undersøkelsene.**

Kostnadsestimat: Under 10 000
