Tilstandsrapport

1/4 -part av Kryssdelt firemannsbolig

Nyheimtunet 16 D, 8610 MO I RANA

Befaringsdato: 10.03.2025

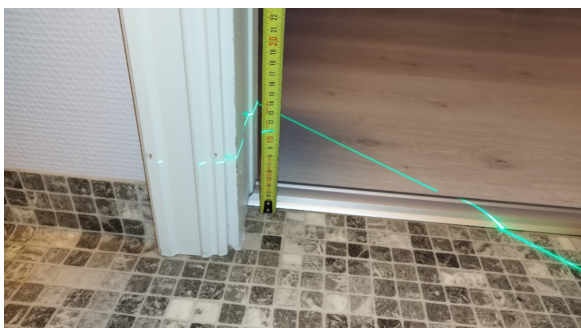
1. ETASJE > VASKEROM

TC 2 Sluk, membran og tettesjikt

- Det er påvist mangelfull/feil utførelse rundt rørgjennomføringer e.l. som gir fare for fukt i konstruksjonen i våtsone.

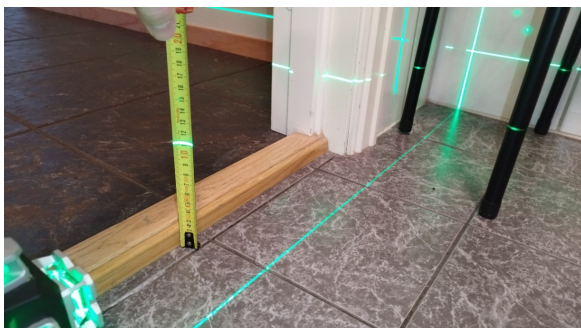
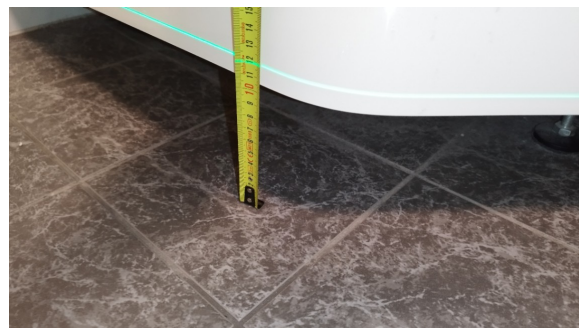
1. ETASJE > BAD

- Det er påvist mangelfull/feil utførelse rundt rørgjennomføringer e.l. som gir fare for fukt i konstruksjonen i våtsone.
- Mer enn halvparten av forventet brukstid er passert på membranløsningen.

Det er påvist utettheter i rørgjennomføringer i våtsonen under servanten. Uten en mansjett rundt avløpet til f.eks. vask vil vannet ved en lekkasje i vaskens avløp renne tilbake langs røret og rett inn i veggen uten å bli stoppet.

- Løsningen/utførelsen rundt rørgjennomføringer gir fare for fukt inn i konstruksjoner.
- Overvåk tilstanden jevnlig. For å få tilstandsgrad 0 eller 1 må tettesjiktet skiftes ut, men tidspunktet for når dette er nødvendig er vanskelig å si noe om.
