Tilstandsrapport

Tomannsbolig

Tømmerstøveien 24, 4639 KRISTIANSAND S

Befaringsdato: 15.02.2025

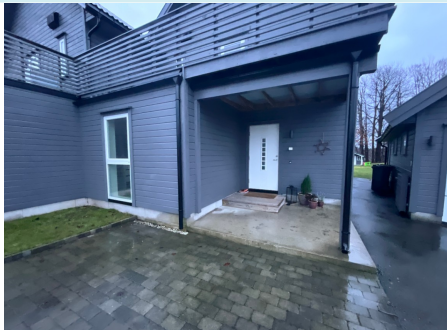
Taktekkingen er av betongtakstein. Det er kun deler av taket som er besikket grunnet manglende muligheter for sikring. Det har vært en liten lekkasjen mellom byggene, dette er nå fikset av eier og 2 hull er tettet. Det er lagt ny tetting under.

Ved mye snø som kan bygge seg opp mellom byggene kan det komme vann/fukt inn i underliggende konstruksjoner. Jevnlig kontroll av takkonstruksjonen mellom byggene må påregnes.

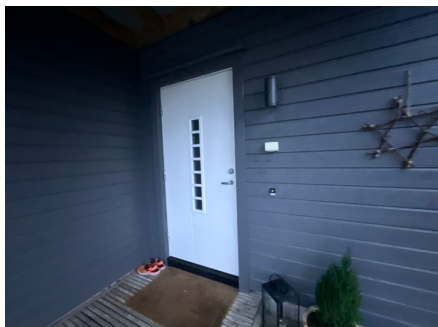
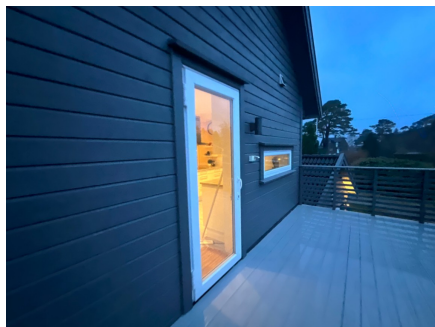
TG 2 Balkonger, terrasser og rom under balkonger

Veranda med utgang fra stue og kjøkken.

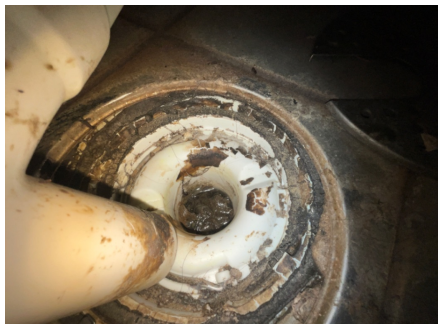
2. ETASJE > BAD

Hulltaking er foretatt uten å påvise unormale forhold. Hulltaking er foretatt i bunnsvill på badet i skap på kjøkkenet. Fuktkvotemåling (vekt%) i konstruksjonen ble målt til 6.

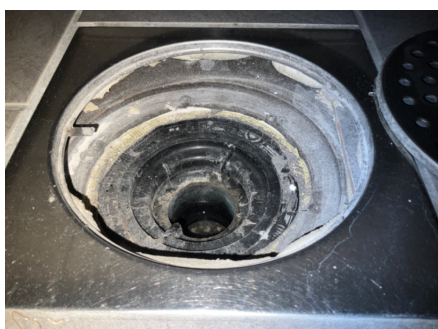
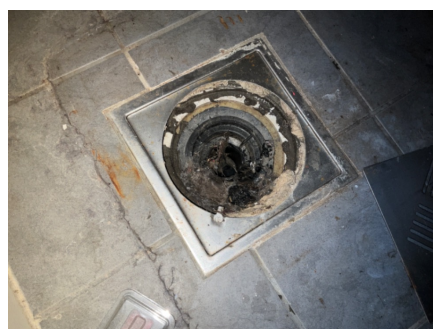
1. ETASJE > BAD

Hulltaking er foretatt uten å påvise unormale forhold. Hulltaking er foretatt i bod under trappen. Fuktkvotemåling (vekt%) i konstruksjonen ble målt til 9.

Første befarings viste forhøyet fuktverdier ved hulltaking, fukten viste seg å komme fra utettheter i taket. Dette er nå fikset og lekkasjepunktet er sannsynligvis funnet. Det kan ikke utelukkes at det finnes spor etter fukt i mellom byggene, men ingen skader er observert eller registrert på befaringsstidspunktet.

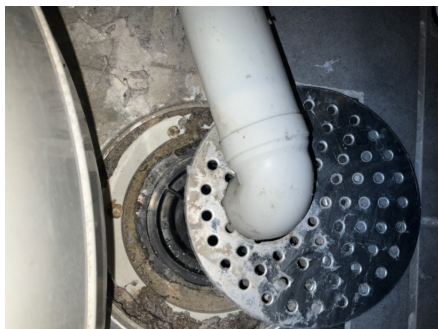
1. ETASJE > VASKEROM

Hulltaking er foretatt uten å påvise unormale forhold. Hulltaking er foretatt i bod under trapp under vannskapet. Fuktkvotemåling (vekt%) i konstruksjonen ble målt til under 6.
