# Tilstandsrapport

Folmovegen 35, 2150 ÅRNES

Befaringsdato: 05.09.2023

Autorisert foretak: Boligtaksering Oslo & Akershus AS

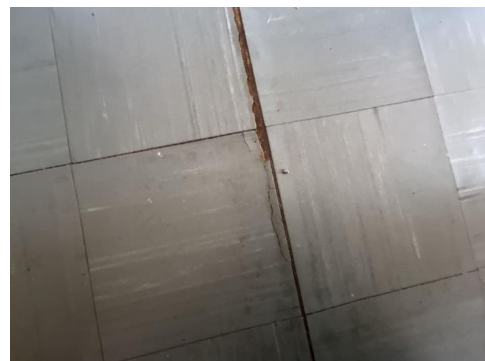
TG 3

Gulv med belegg og parkett. Vegger med malt og malte flater. Tak med malt panel, takess og malte flater.

- Det er påvist andre avvik:

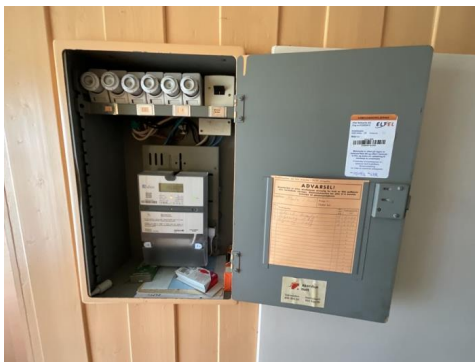
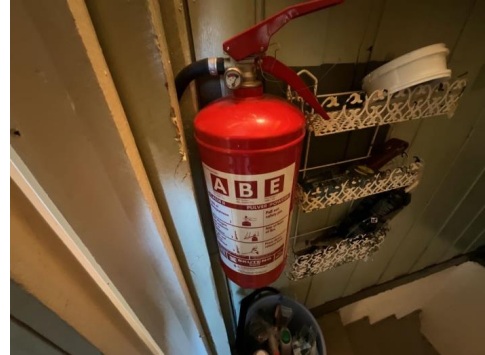
9. Finnes det kursfortegnelse, og er den i samsvar med antall sikringer?  
**Ja**
10. Foreta en helhetsvurdering av det elektriske anlegget, dets alder, allmenne tilstand og fare for liv og helse. Bør det elektriske anlegget ha en utvidet el-kontroll?  
**Ja**

**MERK; Det er eiers plikt å sørge for at det elektriske anlegget til en hver tid er godkjent. Takstmannen er ikke el. fagkyndig. Det anbefales nærmere kontroll av el. anlegget av godkjent el. installatør**

**Kostnadsestimat: Under 10 000**
