# Tilstandsrapport

Boligbygg med flere boenheter

Solliveien 31 , 4620 KRISTIANSAND S

Befaringsdato: 13.02.2026

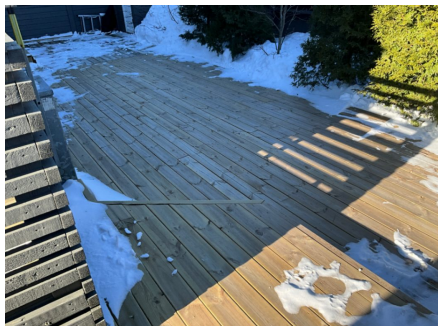
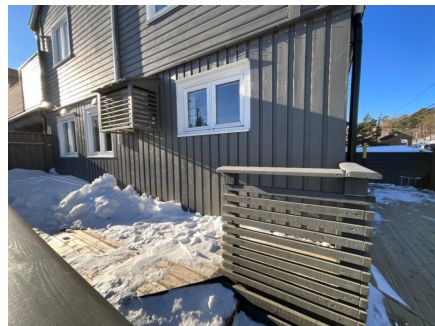
## TG 2 Andre utvendige forhold

I hht NS 3600:2018 Tabell A.3 Omfang av undersøkelser og kriterier for tilstandsgrad av fellesdeler i boligbygg større enn småhus - innvendig og utvendige forhold. Skal det gjøres en forenklet vurdering om byggets generelle tilstand, dersom det ikke foreligger/fremvises utskrift av dette før eller under befaring vil punktet få TG:2 og kjøper bør innhente siste årsmelding og vedlikeholdsplan fra sameiet/borettslaget. Det er ikke mottatt plan for utvendig vedlikehold av fellesarealer.

- For å lukke avviket iht. NS 3600.2018 må det utarbeides en Tilstandsanalyserapport/vedlikeholdsplan for fellesdeler i bygget. Da dette er opp til borettslag/sameie å rekvirere er kostnadsestimat ikke satt.

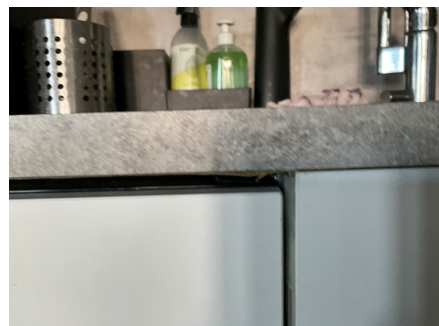
Fuktsvelling i benkeplaten.

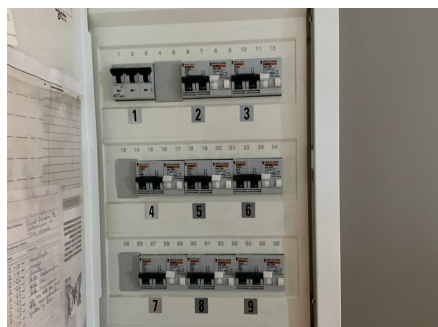
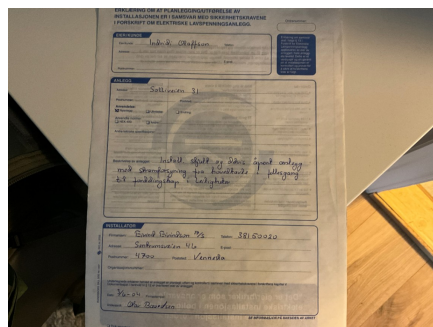
Testing av jordfeilbrytere og beskyttelsesanordninger: Sikrer at disse fungerer som de skal for å hindre elektrisk støt og brann.

En utvidet el-kontroll gir en mer detaljert vurdering av det elektriske anleggets tilstand, og bidrar til å sikre at det er trygt og i henhold til gjeldende forskrifter.
