Tilstandsrapport

Tomannsbolig

Åsmund Vinjes gate 8 A, 3660 RJUKAN

Befaringsdato: 28.04.2026

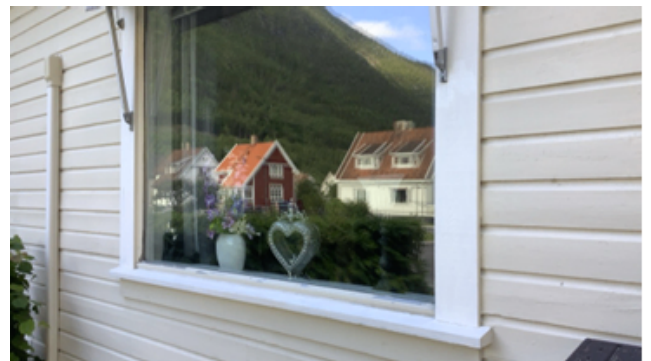
- Det er påvist avvik rundt innsettsdetaljer.
- Vindusomrammingen ligger tett inntil vindusbeslaget.

- Det bør gjøres tiltak for å lukke avviket.

Det bør etableres tilstrekkelig avstand mellom vindusomramming og beslag for å sikre god drenering og redusere risiko for fuktskader i tilstøtende konstruksjoner. Manglende tiltak kan føre til oppsamling av fukt og påfølgende råteskader.
