# Tilstandsrapport

Enebolig med utleiedel.

Parkvegen 19 A og B, 8640 HEMNESBERGET

Befaringsdato: 20.03.2026

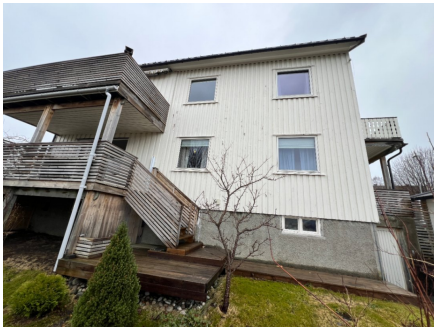
Trapp opp til entredører av betong.  
Trapp fra altan i 1. etasje ned til hage av impregnerte materialer.  
Trapp fra hage og ned til kjellerinngang av betong.

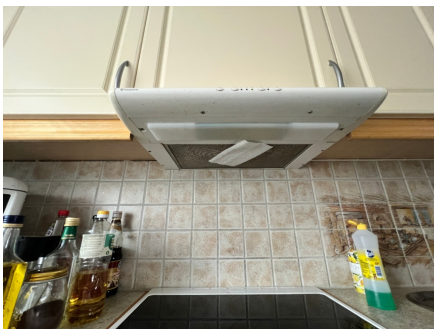
## 1. ETASJE > KJØKKEN

### TG 1 Avtrekk

Det er kjøkkenventilator med avtrekk ut.

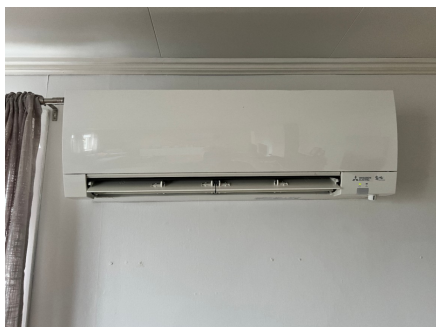
Leiligheten i 1. etasje varmes opp med luft til luft varmepumpe fra 2017, vedovn og panelovner.

Leiligheten i 2. etasje varmes opp med vedovn og panelovner.

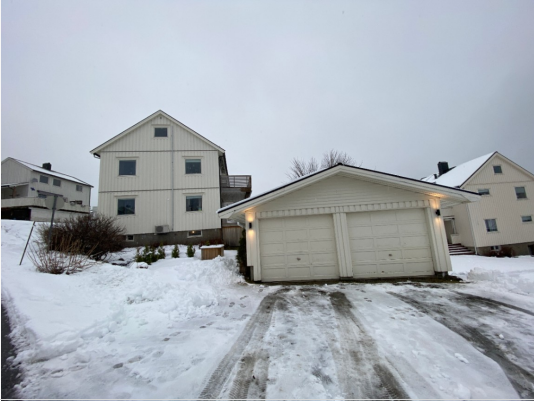
## Garasje

Garasje fundamentert på ringmur og støpt dekke.  
Vegger av stenderverk, kledd utvendig med tømmermannskledning.  
Saltakskonstruksjon av takstoler, kledd med panneformede stålplater.  
Garasjen er ikke isolert og kledd innvendig.  
Vinduer av tre med 2 lags isolerglass.  
Ytterdør av type panelt boddør.  
2 stk vippeporter i tre..  
Det er innlagt strøm, samt elbil-lader, montert i 2023.

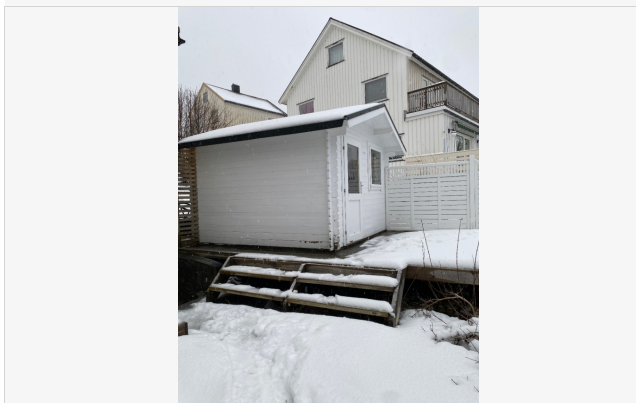
## Anneks/bod

Det er innlagt strøm.
