# Tilstandsrapport

Boligbygg med flere boenheter

Langveien 36, 6509 KRISTIANSUND N

Befaringsdato: 05.09.2025

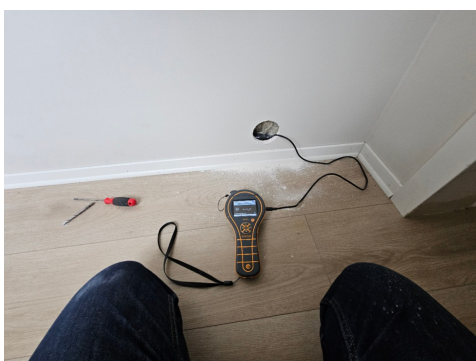
### ! TG 0 Tilliggende konstruksjoner våtrom

Hulltaking er foretatt og ingen unormale forhold er avdekt. Hulltaking er en stikk kontroll ett sted. Kontrollen kan ikke utelate fuktskader andre steder i rommet.

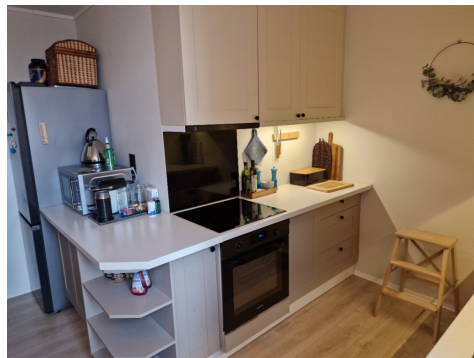
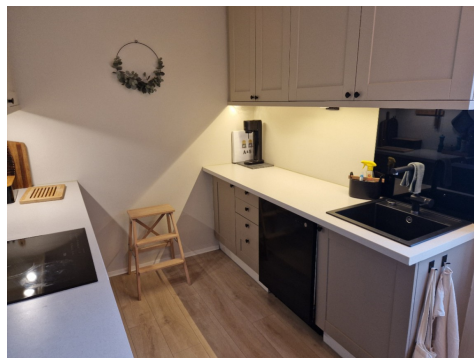
## 3. ETASJE > KJØKKEN

### ! TG 1 Overflater og innredning

Gulvet er belagt med laminat. Veggene er kledd med malte plater. Det innvendige taket er lagt med malte plater. Det er en farget kjøkken- innredning som går over to vegger. Innredningen er av underskap og skuffer i profilerte fronter. Benkeplaten er av laminat med en nedfelt steketopp og vask. Kjøkkenet er utstyrt med frittstående fryskjøleskap og integrert oppvaskmaskin og stekeovn.
