# Tilstandsrapport

Enebolig

Lauta 90, 2270 FLISA

Befaringsdato: 26.08.2025

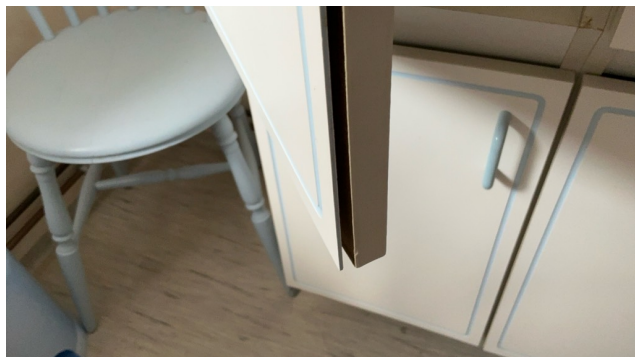
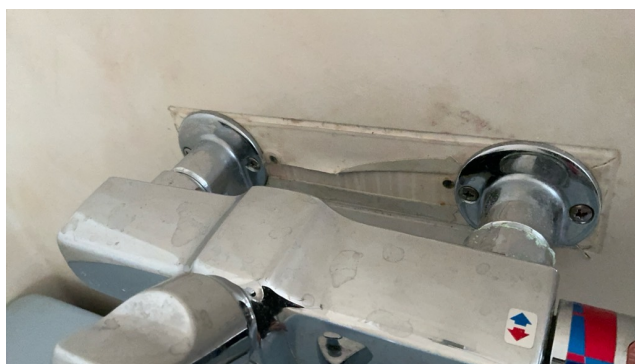
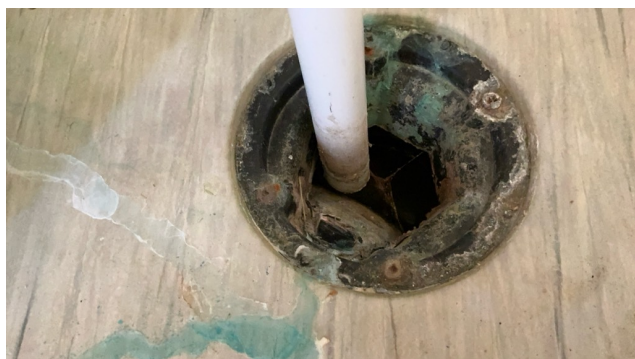
## 1. ETASJE > BAD/VASKEROM

### ! TG 2 Tilliggende konstruksjoner våtrom

- Det er påregnelig med utskiftning/utbedringer av kjøkkeninnredningen.

Rommet fungerer med dagens tilstand, men rommet har behov for utbedringer/oppgradering. Med tanke på lekkasjesikring og bruk av komfyrvakt bør dette installeres.

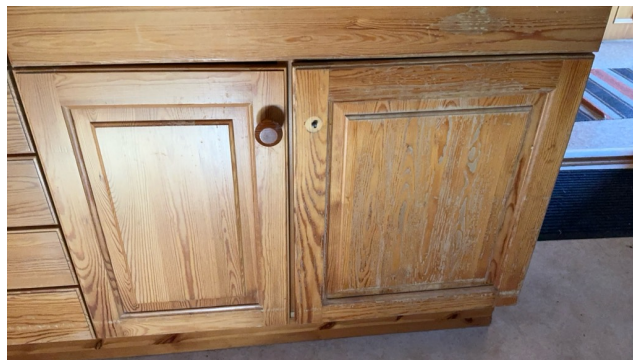
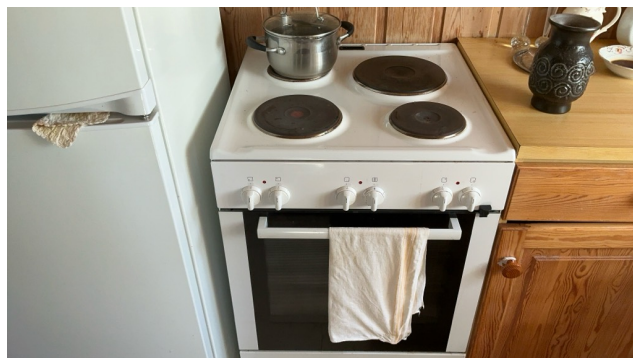
## 1. ETASJE > KJØKKEN M/SPISEPLASS

### ! TG 2 Avtrekk

Bryter bør monteres. Ellers er det ikke behov for tiltak nå, men grunnet høy alder kan skader plutselig oppstå.

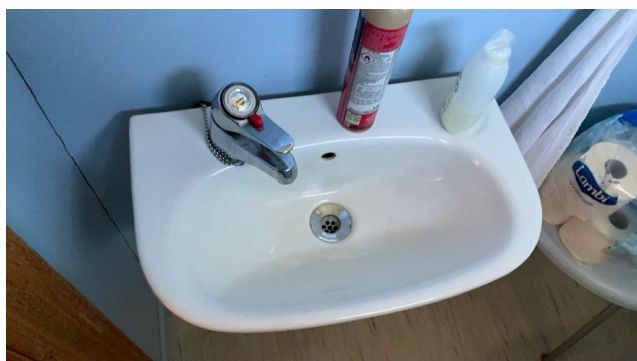
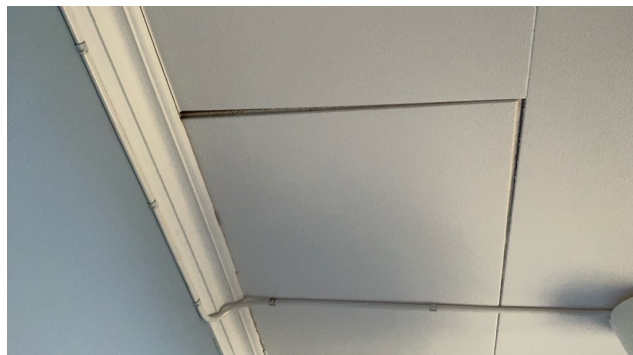
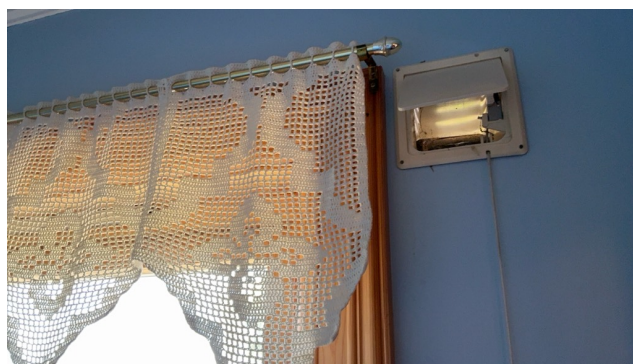
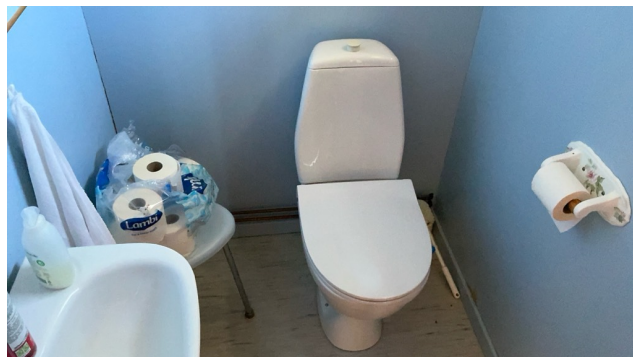
## TEKNISKE INSTALLASJONER

#### ! TG 2 Vannledninger
