Leilighet
Lundsgutua 25 E
2074 Eidsvoll Verk

Boligens tekniske tilstand:

Dato: 07/01/2025

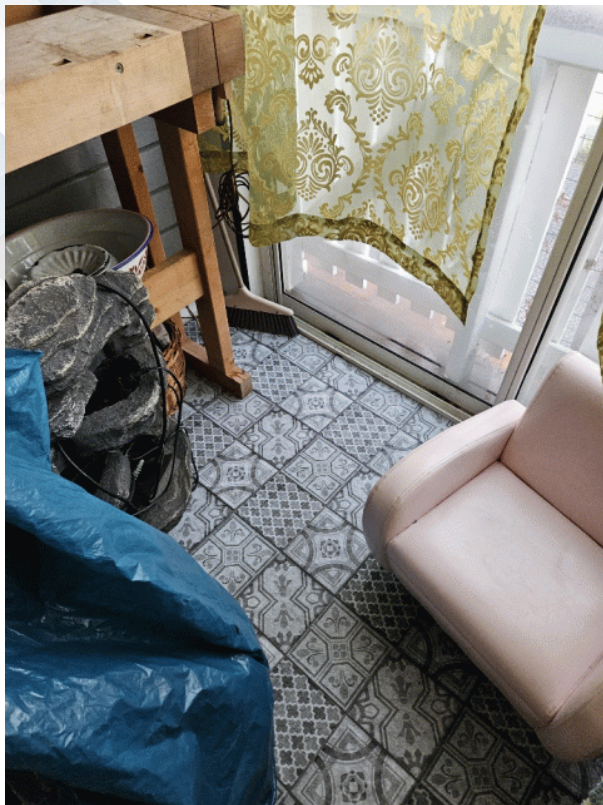
Merknader: Utskifting/vedlikehold: Normal tid før utskifting av terrassebord er 10 - 20 år.

Utskifting/vedlikehold: Normal tid før overflatebehandling av terrassebord er 4 - 8 år.
