# Tilstandsrapport

Rekkehus

Statframvegen 13, 2040 KLØFTA

Befaringsdato: 25.09.2025

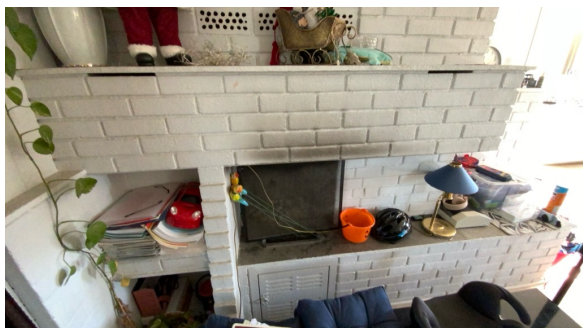
## TG 1 Pipe og ildsted

Boligen har elementpipe og peis med innsats og parafinovn i 1 etasje. Parafinovn er koblet fra og ikke i funksjon.

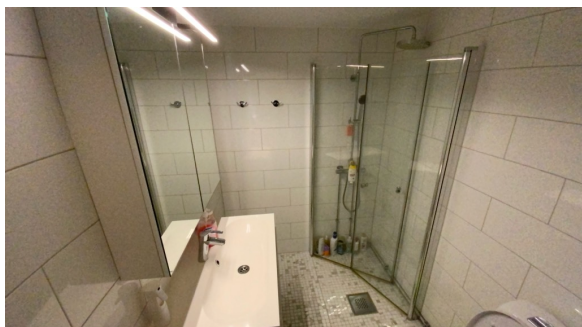
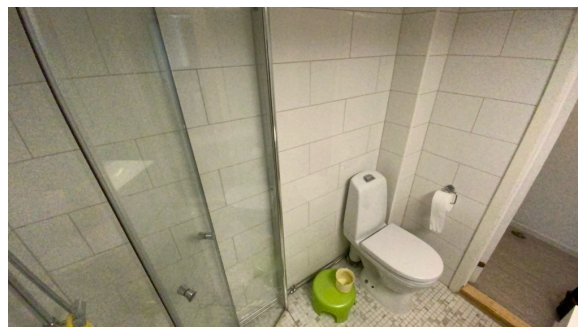
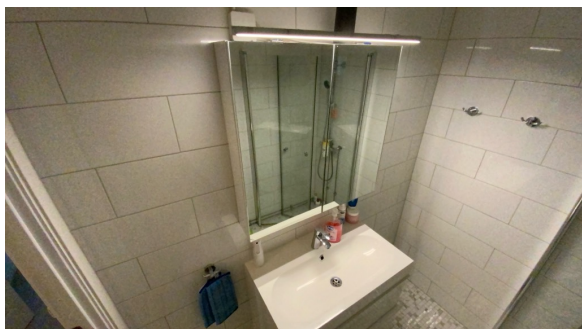
#### Generell

Aktuell byggeforskrift er tekniske forskrifter i perioden 1997-2010. Dokumentasjon: ingen dokumentasjon.

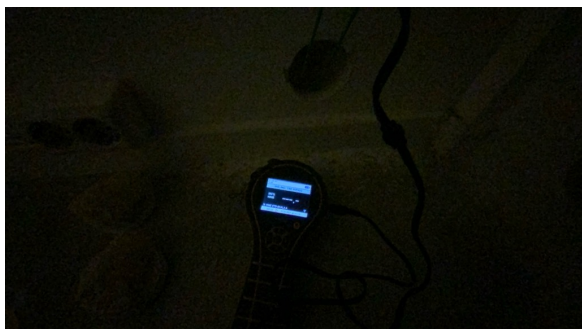
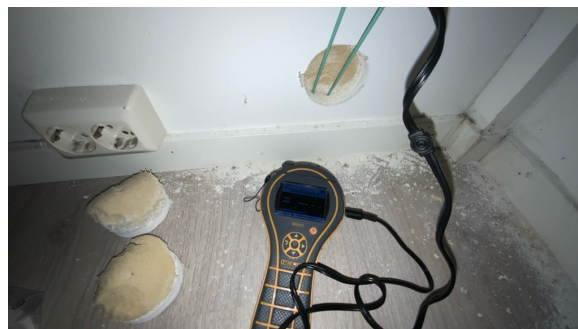
### TG 0 Tilliggende konstruksjoner våtrom

Hulltaking er foretatt uten å påvise unormale forhold. Hulltaking er foretatt ved/i Under trapp.

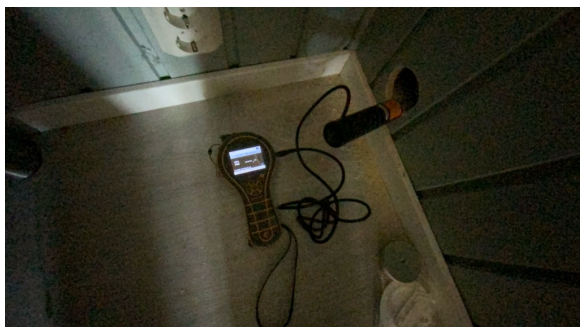
### **TG 0** Tilliggende konstruksjoner våtrom

Hulltaking er foretatt uten å påvise unormale forhold. Hulltaking er foretatt ved/i Kjellerstue.
